GALILEO

SPECIALE MORANDI
a cura di Patrizia Bernadette Berardi

Anno XXXII
Speciale Morandi
Supplemento al n. 243

Teorie Plausibili “Sulle cause che hanno provocato il crollo del pilone n. 9 del ponte Morandi di Genova, il 14 Agosto 2018”

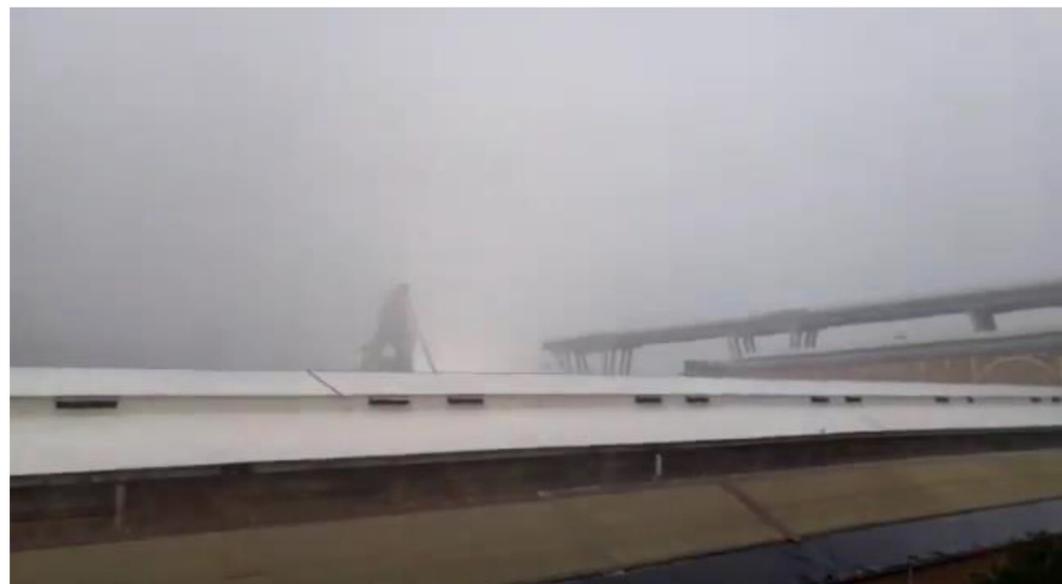
e. si è detto che i bagliori sarebbero stati causati dalla caduta del ponte sulle linee di elettrificazione della ferrovia, ma tale circostanza non è stata mai dimostrata e/o testimoniata, ad esempio con dichiarazioni o con una relazione da parte delle Ferrovie dello Stato.

Foto 1. Bagliori provenienti dal basso

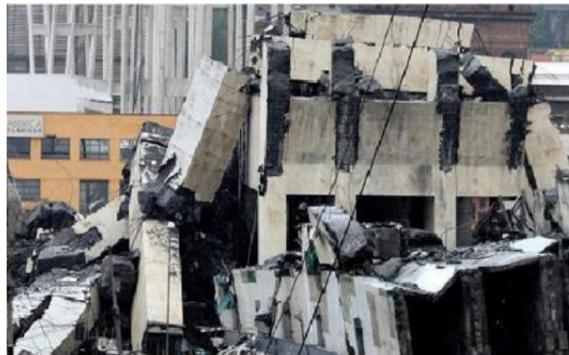
Dai filmati forniti dai Vigili del Fuoco, si vede che i tratti di questi pilastri obliqui, nel punto in cui si sono staccati, che corrisponde alla zona di maggiore sollecitazione, si presentano anneriti (foto 6). Alcuni media hanno sviato in malafede l'attenzione, ipotizzando difetti di progettazione inesistenti. Sugli attacchi dei pilastri e sulle strutture vicine vi sono evidenti tracce di carbonizzazione, mentre dalle foto, quelli ancora in opera nelle altre pile, sono grigio chiaro quasi bianchi: nel mese di febbraio 2019 chiesi al Sig. Procuratore di Genova di far eseguire una prova chimica onde accertare o meno la presenza di tracce di esplosivo sulle parti carbonizzate ed un carotaggio per vedere se, all'interno dei pilastri degli altri piloni rimasti in opera, il calcestruzzo fosse nero o grigio chiaro, ma non ebbi alcuna risposta.

Foto 6. Attacco pilastri obliqui e varie parti annerite

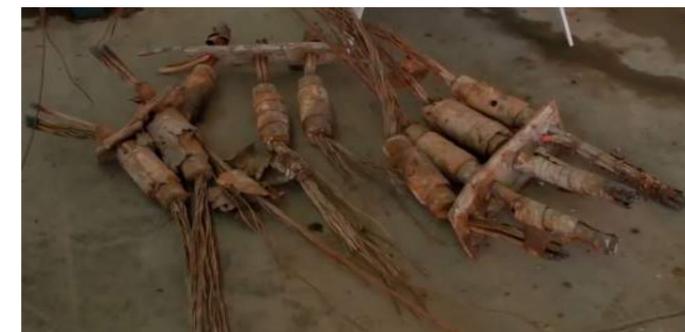
Foto 8. Ferri strettamente ammorsati ai manicotti

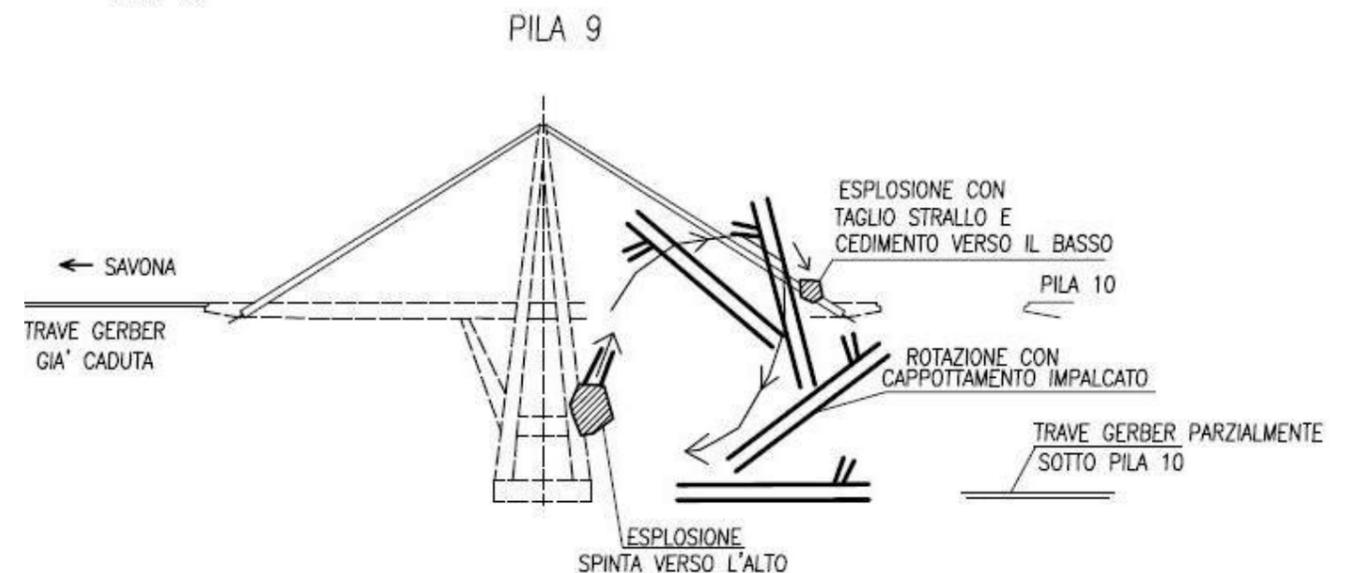
FIG. 3

Figura 3. Schema cappottamento campata est

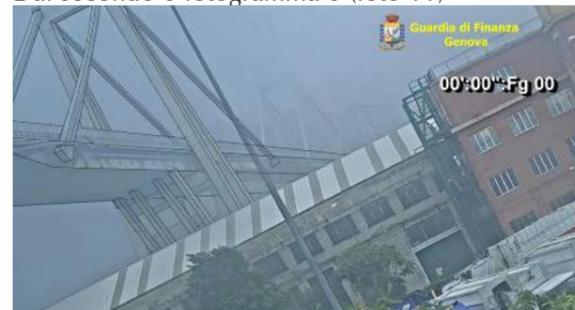
Foto 11. Secondo 0, fotogramma 0

si nota che, a partire dal pilastro costituente la biella obliqua più a destra, prima dell'antenna sud, oltre la stessa, dietro il lampione e fino ad intersecarsi con il tetto a strisce bianche e scure dell'edificio basso, manca un tratto sottostante d'impalcato nella larghezza; esso sembra essere stato rosicchiato e pure lo spessore del cassone in altezza è inferiore a quello che dovrebbe vedersi, facendo riferimento alle regole ferree della prospettiva: infatti nelle viste prospettiche dal punto di fuga (o punto di vista) della prospettiva, la regola dice che le linee generatrici degli elementi rappresentati sono continue e convergenti verso il punto di fuga.

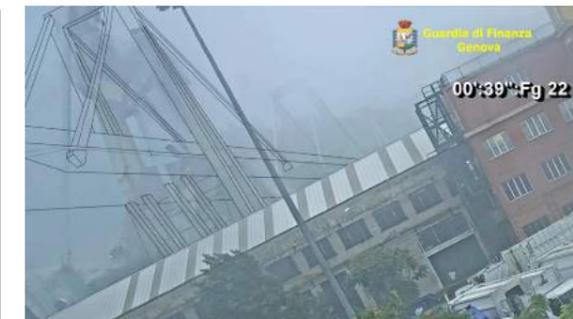
Al Secondo 39 FG 22 (foto 21) lo strallo Nord-Ovest appare ancora in opera (allungato di 40 metri); l'antenna Sud, senza stralli e senza vincolo in cima, è perfettamente in opera e non si è spostata di 1 mm.

Foto 21. Strallo nord-ovest allungato di 40 metri

Il pilastro Nord-Ovest sembra fessurato, con una crepa poco sopra a dove si trovava il piano stradale ed inizia una rotazione oraria dalla crepa in su.

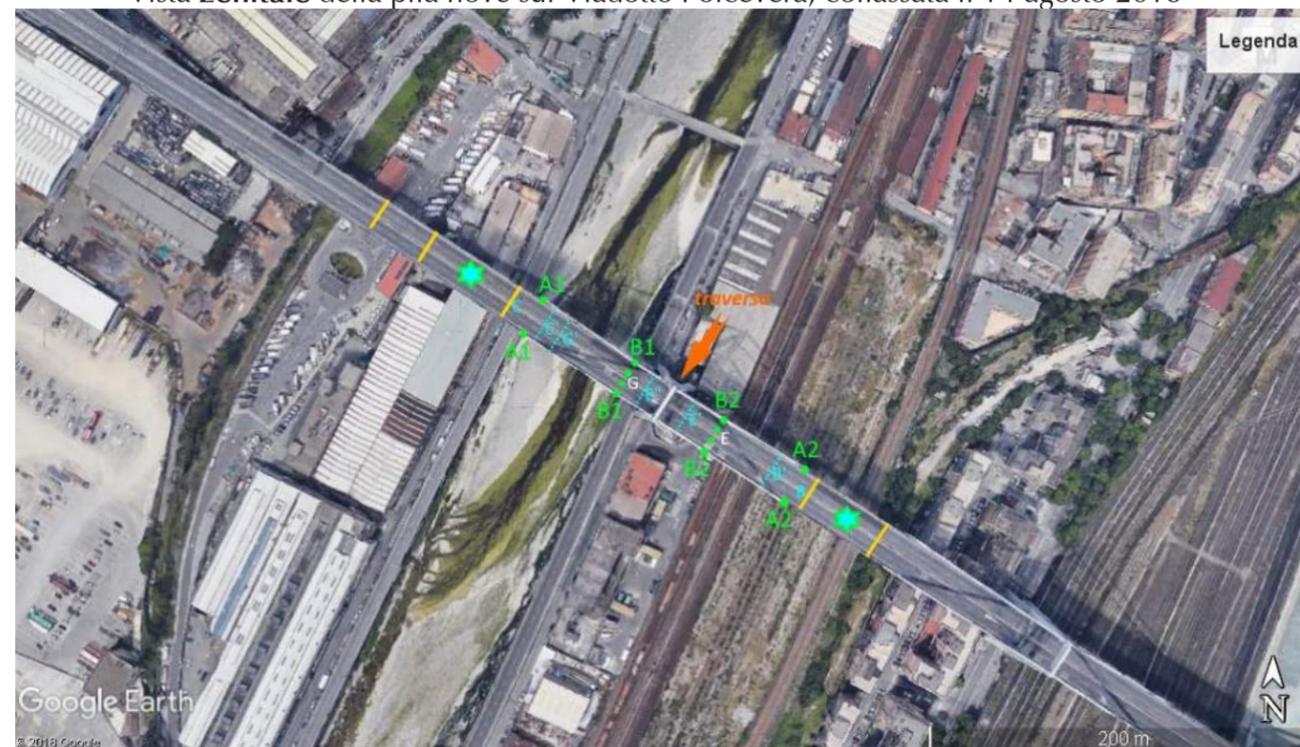
Vista zenitale della pila nove sul Viadotto Polcevera, collassata il 14 agosto 2018

Asterisco, "travi tampone"; **linea gialla**, selle Gerber d'appoggio "travi tampone" sull'impalcato, costituito da "trave a cassone" a tre campate; **freccia arancione**, traverso alla sommità delle antenne ad "A" su cui passano i tiranti o "stralli"; **A1 A2**, appoggi estremi dell'impalcato, costituiti dai tiranti o "stralli"; **B1 B2**, appoggi intermedi dell'impalcato, costituiti dalle "saette" del cavalletto ad "H"; **linea tratteggiata**, punti di rottura dell'impalcato; **B' E'**, tratto d'impalcato caduto sottosopra, dopo rotazione antioraria di 180° attorno ad asse trasversale a quello longitudinale del viadotto.

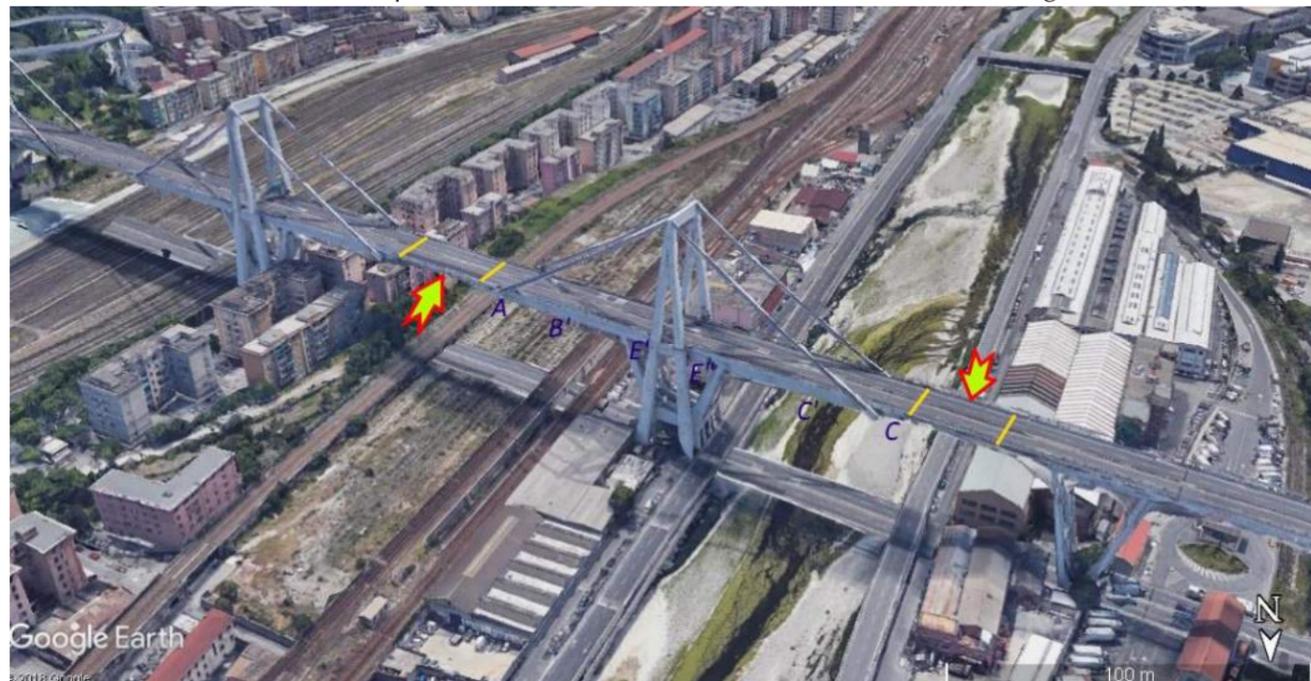
Vista da **nord** della pila nove sul Viadotto Polcevera, crollata il 14 agosto 2018

Con linee gialle, le "selle gerber"; con frecce rosse-gialle, le "travi tampone"; con lettere, i punti di rottura dell'impalcato

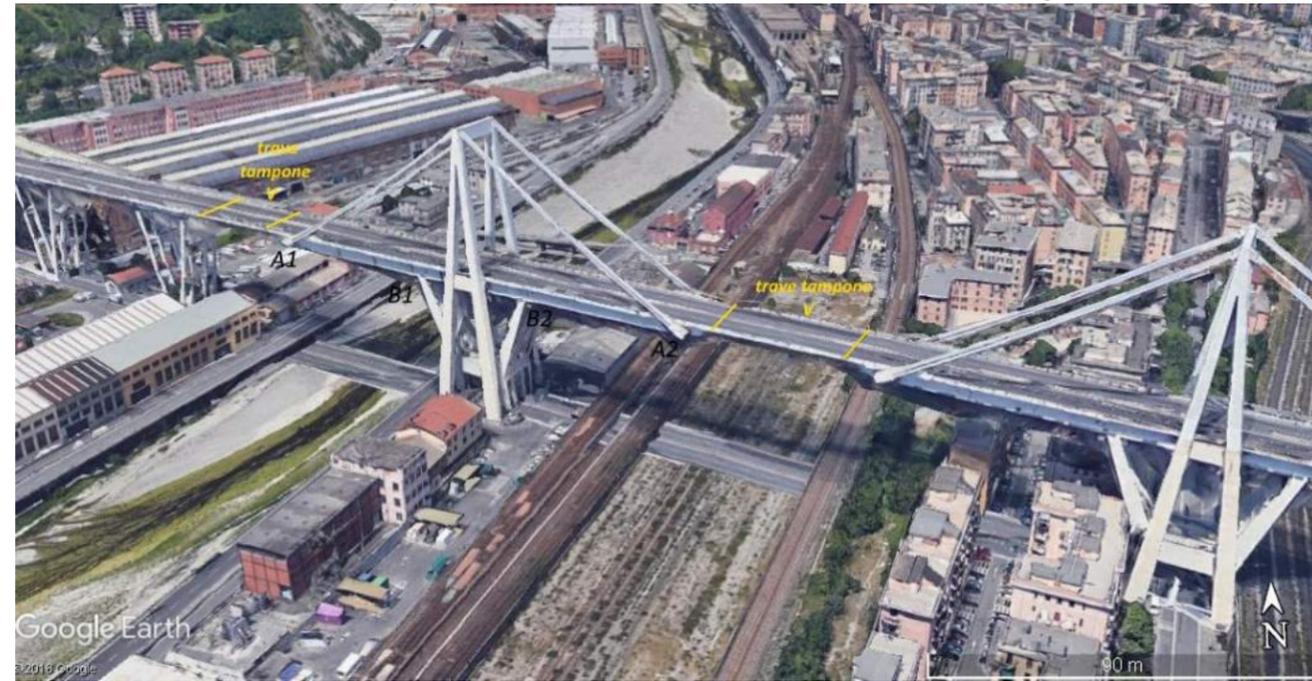
Vista da **sud** della pila nove sul Viadotto Polcevera, crollata il 14 agosto 2018

Le due "travi tampone" tra le selle gerber crollate con la pila nove e la "trave a cassone" dell'impalcato, a tre campate, sorretta sia dagli appoggi estremi (A1 e A2, costituiti dagli "stralli") sia dagli appoggi intermedi (B1 e B2, costituiti dalle "saette" del cavalletto ad "H") che cedendo potrebbero aver incrementato le sollecitazioni sull'impalcato poi crollato.

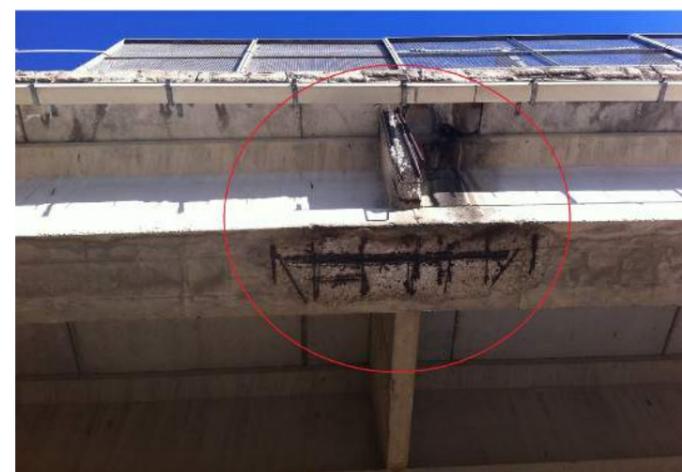
Fig. 21 - Effetti della carbonatazione: esempio tipico di corrosione "diffusa" delle barre di armatura in una trave da ponte – Rif. Lucia Rosaria Mecca

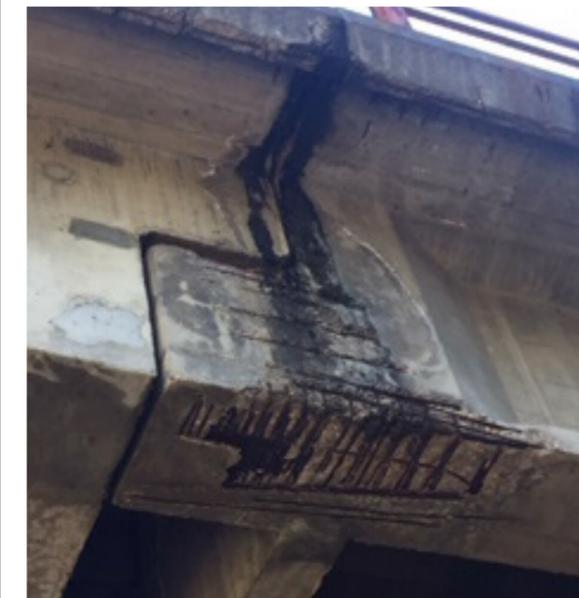
Fig. 23 - Degrado in corrispondenza della sella Gerber

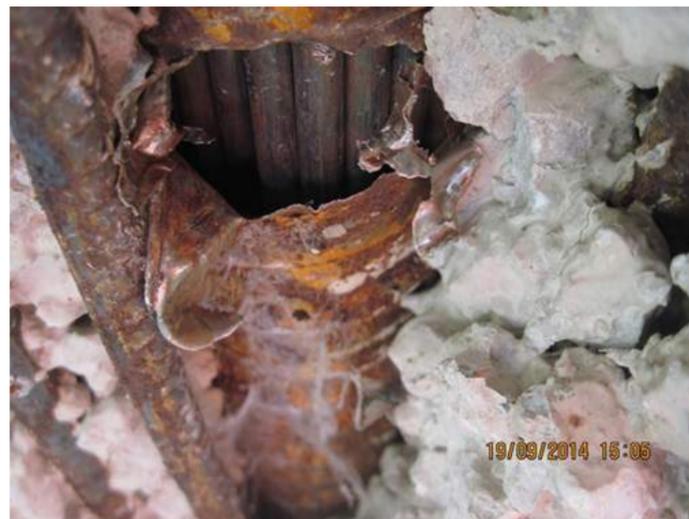
Fig. 26 - Ispezione in guaina corrugata metallica in una trave da ponte: si nota la suddetta guaina non iniettata e i cavi in trazione (detensionati) con segni di corrosione sotto sforzo - Rif. Lucia Rosaria Mecca

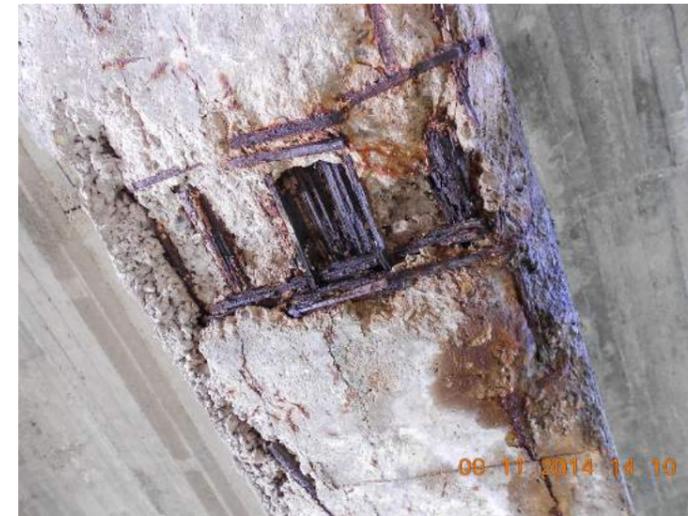
Fig. 27 - Ispezione in guaina corrugata metallica in una trave da ponte: si nota la suddetta guaina non iniettata e i cavi in trazione con segni di corrosione sotto sforzo - Rif. Lucia Rosaria Mecca

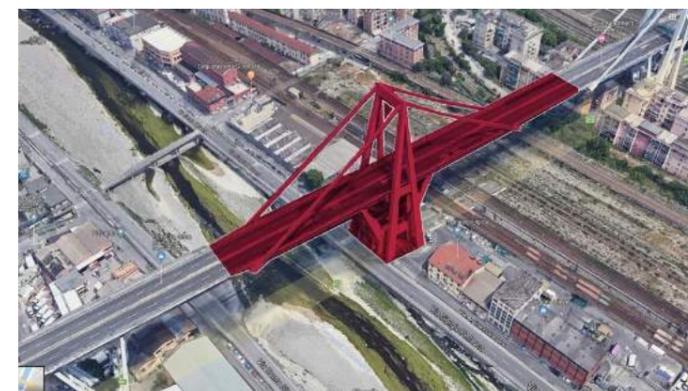
Fig. 28 - In rosso evidenziata la PILA 9 - del Ponte sul Polcevera di Riccardo - collassata il 14/08/2018- Rif. lavocedigenova.it
