GALILEO

SPECIALE MORANDI
a cura di Patrizia Bernadette Berardi

Anno XXXII
Speciale Morandi
Supplemento al n. 243

Teorie Plausibili “Sulle cause che hanno provocato il crollo del pilone n. 9 del ponte Morandi di Genova, il 14 Agosto 2018”

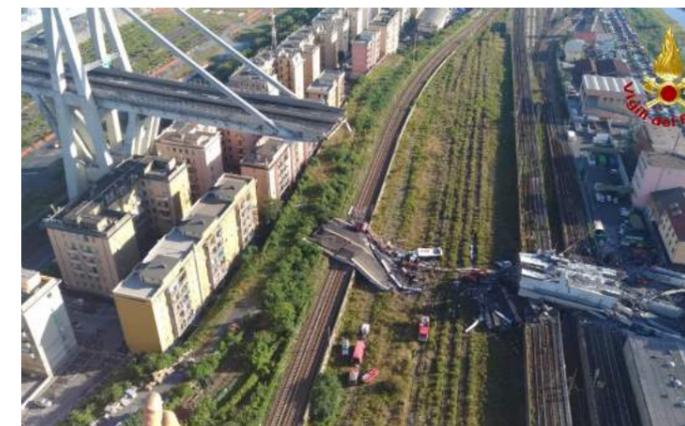
Foto 2. Pila 10 e macerie trave gerber e campata cappottata

Il solettone Gerber di collegamento tra la pila 9 ed il tratto di viadotto ad Ovest, sostenuto da soli pilastri sottostanti, lungo 36 metri, era semplicemente appoggiato a dei denti orizzontali all'estremità degli impalcato onde consentire una disgiunzione degli stessi; esso, già caduto, non avrebbe mai potuto trascinare a rovina il pilone 9: infatti dalla parte Est il pilone n° 10 ha resistito benissimo agli scossoni ed alla caduta del solettone Gerber di collegamento ed è rimasto intatto (foto 2).

- risulta, dai filmati dei Vigili del Fuoco, che la campata stradale della pila 9 lato Est, tra i pilastri obliqui e l'attacco dello strallo, della lunghezza di circa 50 metri, sia caduta a terra cappottata sulla lunghezza e spostata verso la pila 10, come pure spostato parzialmente sotto la pila 10 giace il solettone Gerber lato Est (foto 2 e 9 e fig. 3).

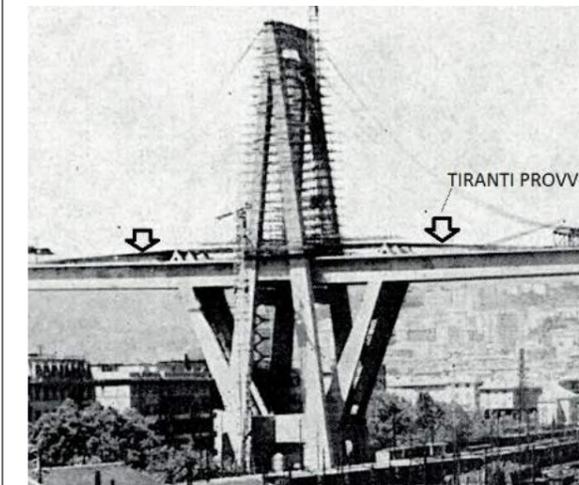
Foto 4. Ponte in costruzione e tiranti provvisori

Dalle foto del ponte in corso di costruzione, esso è in opera senza i tiranti (stralli) precompressi, che in questo ponte, fungevano anche da puntoni, ma solo con tiranti temporanei posti appena sopra l'impalcato (foto 4).

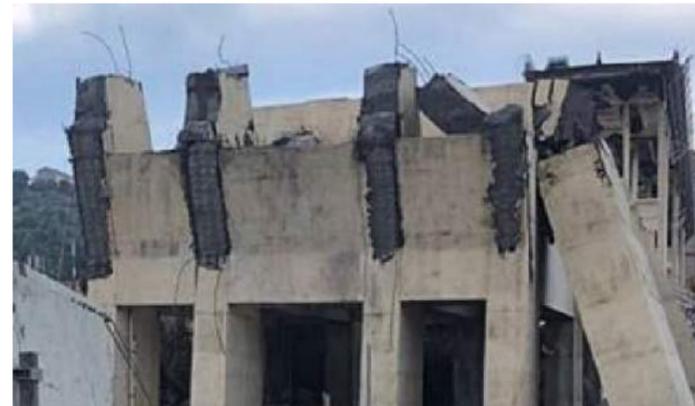
Foto 7. Particolare ferri di armatura rivolti verso l'alto

Possibile che tutti i pilastri obliqui, sottostanti l'impalcato, costruiti di calcestruzzo armato massiccio si siano frantumati in un istante? Nel castelletto centrale, in corrispondenza delle zone carbonizzate, nei punti in cui i pilastri obliqui si sono staccati, i ferri di armatura sono rimasti in opera dritti verso l'alto (foto 7), come se i pilastri fossero stati staccati, sfilati e spinti verso l'alto, fatto coerente con quanto ritrovato nelle macerie.

Rilevo che l'acciaio delle strutture reagisce in modo elastico (variabile in base al tipo) ai carichi e normalmente nelle calcolazioni strutturali è sollecitato al massimo ad 1/2 della sua capacità di risposta elastica; in caso di aumento notevole dei carichi, oltre la fase elastica, avviene una fase di snervamento, cioè di allungamento dell'acciaio a carico costante e, successivamente, all'aumento ulteriore dei carichi, avviene il fenomeno della plasticizzazione, con notevoli allungamenti dell'acciaio prima del cedimento: in tutte queste fasi l'acciaio conserva la capacità portante (Vedi fig. A), non vi è mai una rottura fragile dello stesso, come, invece, risulta quella documentata dai video e dalle foto delle macerie del ponte. Considerando che gli stralli con anima in acciaio sono lunghi circa 90 metri, assegnando agli stessi un'elasticità minima del 2%, molto al di sotto di quella effettiva, prima di una eventuale rottura a trazione, lo strallo si sarebbe allungato senza alcun cedimento, mantenendo la sua azione portante, di metri $90 \times 0,02 =$ metri 1,80 e tale circostanza di allungamento e di avvallamento della carreggiata sarebbe stata ampiamente riscontrabile prima del cedimento,

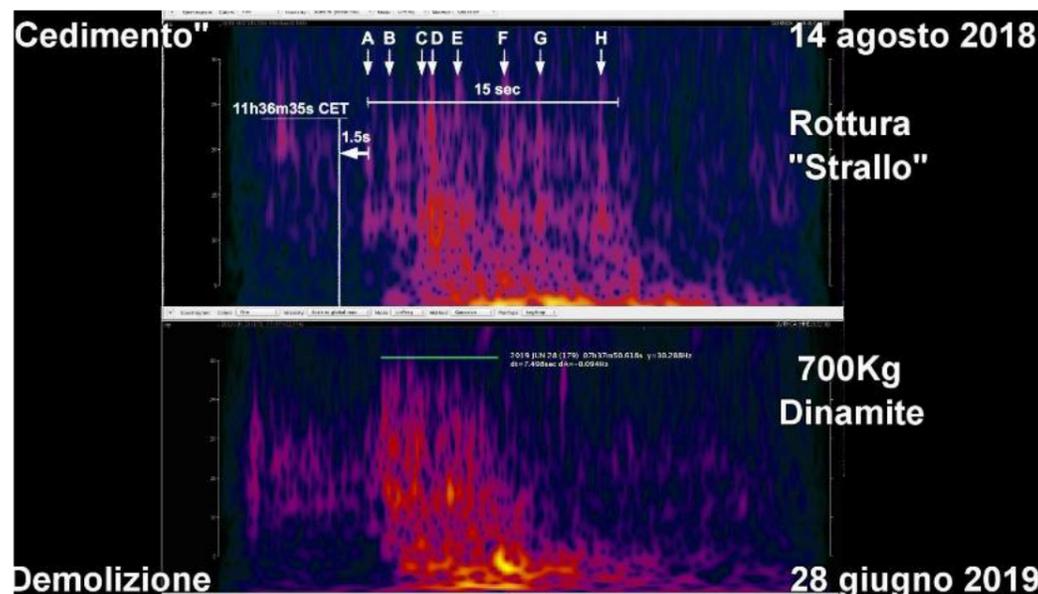
Figura 4. Comparazione sismografi

- b. il terremoto di 1.6 gradi Richter, registrato dai sismografi, e pubblicato, costituito da 8 impulsi tutti all'incirca della medesima intensità, dopo le 11.36.35 e prolungato per quasi 20 secondi, fu dovuto, con ogni probabilità, alla serie di 8 diversi impatti al suolo delle diverse sezioni del ponte. Le analisi sismiche sono importanti perché scadenzano la durata del crollo e confrontano (anche se impropriamente) l'effetto di un supposto cedimento di "strallo" con l'utilizzo di centinaia di chili di dinamite (Figura 4).

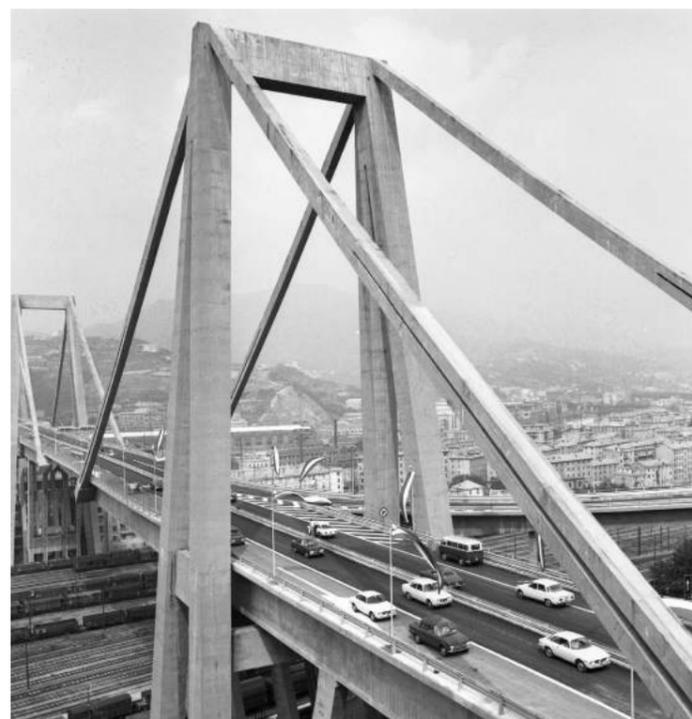
Foto 12. Strallo attaccato in alto sul traverso

Sempre al secondo 0 fotogramma 0, lo strallo Nord-Ovest non risulta attaccato in cima al traversone, ma più in basso di circa 80 cm. Ciò è impossibile, in quanto dalle foto storiche tale situazione non risulta presente e lo strallo è attaccato in alto in corrispondenza della linea generatrice superiore del traverso (foto 12 con in primo piano la pila 11).

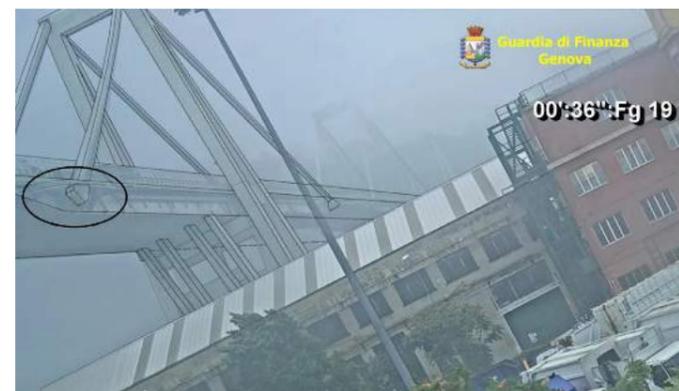
Foto 14. Abbassamento campata con fulcro sui pilastri obliqui

Al secondo 36 FG19 (foto 14) gli impalcato Ovest (mentre passa un camion) ed Est (con il Tir trasportante il coil già sulla Gerber), in corrispondenza dell'attacco degli stralli, si abbassano, facendo perno (o fulcro) sui pilastri costituenti le bielle oblique.

I due stralli Sud sembrano allentarsi nella loro sommità, (per inciso: non si vedono, l'immagine a video è tagliata, e **non è dato di sapere** la causa del loro allentamento) mentre il traversone in alto e l'antenna Sud ruotano leggermente verso Ovest.

Tale situazione di abbassamento di circa 50 cm rimane pressoché inalterata anche al secondo 37, FG 2, 9, 17, con proseguimento, appena percettibile, dei movimenti precedenti.

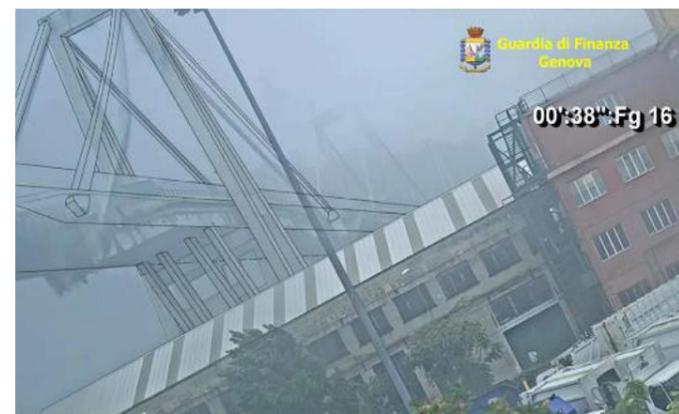
Foto 15. Impalcato si spezza a scavezzo

Al secondo 38 FG 0 e 16, (foto 15) sia ad Ovest che ad Est, il cassone costituente l'impalcato si spezza (a scavezzo) in un tratto non sollecitato, intermedio tra i puntoni delle saette sottostanti (che avrebbero potuto costituire il fulcro) e gli stralli, cosa inspiegabile (a meno che non vi siano dei tagli video).

L'abbassamento è improvviso in circa 1/25 sec, cosa impossibile, secondo le leggi della fisica, in questo brevissimo tempo, vista l'enorme massa di materiale che deve iniziare e compiere il movimento.

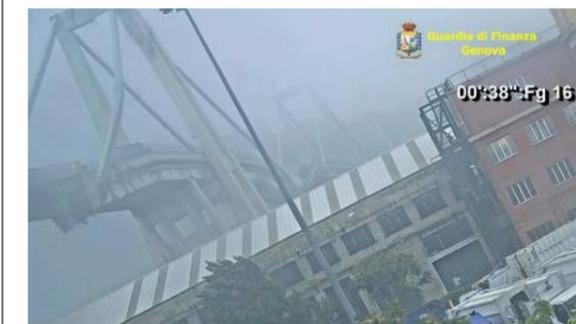
Foto 16. Sec 38 fg 16 senza sovrapposizione di disegno

Il cedimento dello strallo Sud-Ovest a ginocchio di cicogna è inspiegabile, in quanto appare sempre attaccato in basso

all'impalcato e pure in alto all'antenna (ma nel video non si vede, per le stesse motivazioni più sopra riferite); contemporaneamente lo strallo Sud-Est (che non si piega) sembra staccarsi in alto; esso ha un comportamento innaturale, in quanto si sposta traslando (non ruotando) verso sinistra, cioè verso l'antenna, ma non si vede cosa succeda in cima, in quanto lo stesso è in parte nascosto dall'antenna Sud; esso comunque appare ancora attaccato alla base dell'impalcato Est, che dal video si è abbassato di oltre 5 metri. L'antenna Sud è immobile, seppure in alto entrambe le estremità dei pilastri, di cui è costituita, si siano spezzate e si muovano verso Ovest, trascinando parte del traversone che si spezza in tre conchi, mentre compare un inspiegabile dente, come un gradino sotto il conchio più a destra in un tratto lineare (vedi Foto 16).

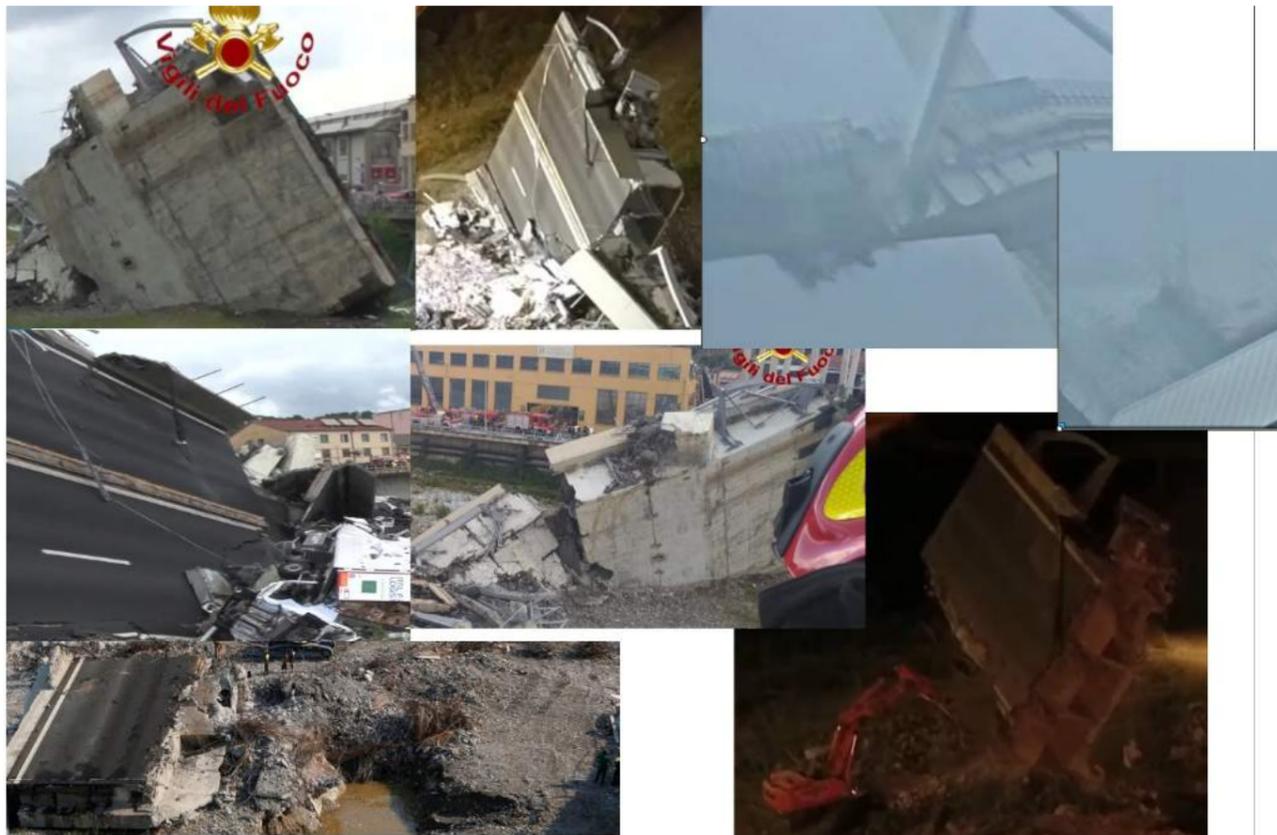
Il tratto di impalcato Ovest, a sbalzo, a sinistra del traversone e dei manicotti di fissaggio degli stralli alla base dell'impalcato, della lunghezza di circa 10 metri, seppure costituito di calcestruzzo pieno, ben armato con ferri di acciaio e super rinforzato, appare disintegrarsi inspiegabilmente ed è già del tutto mancante a sinistra della sezione di attacco dello strallo, come se fosse stato tagliato via: anche questo fatto appare inspiegabile e contrasta clamorosamente con le riprese fotografiche pubblicate dai Vigili del Fuoco subito dopo il crollo, nelle quali, invece, il tratto a sbalzo è presente e ben solidale al tratto di impalcato prima dell'attacco dello strallo e monoliticamente è conficcato a terra quasi in verticale sul greto del torrente (vedi foto 17 report fotografico). Anche in questo fotogramma 16 la manomissione appare evidente.

Foto 17. Report fotografico confronto reperti - filmato

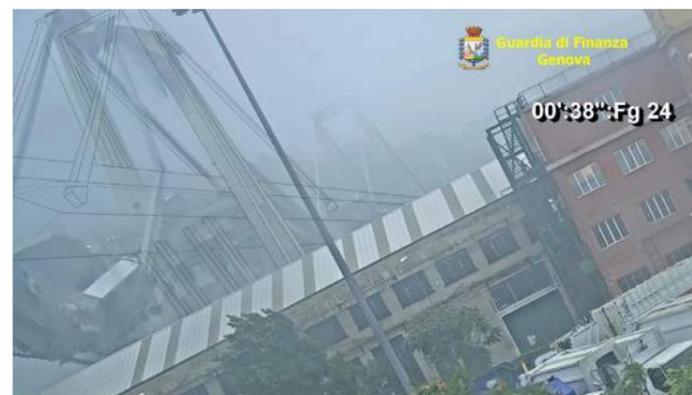
Al secondo 38 FG 24 (foto 18), a sinistra, si vede l'impalcato Ovest crollare con l'autoarticolato dal semirimorchio centinato bianco, abbassandosi di almeno 20 metri; l'impalcato si è stratificato su più livelli: un piano stradale, pressoché orizzontale, inferiore sostiene ancora il camion bianco e corrisponde alla vista di fianco dell'impalcato; altri tre livelli mostrano impalcati sovrapposti, con inclinazione crescente, nella medesima posizione. Il tratto Ovest sembra completamente staccato dall'impalcato centrale, ancora sostenuto dai pilastri obliqui sottostanti, ed è in evidente contrasto con l'inclinazione delle auto che arrivano con i fanali accesi.

Foto 18. Collasso completo impalcato ovest

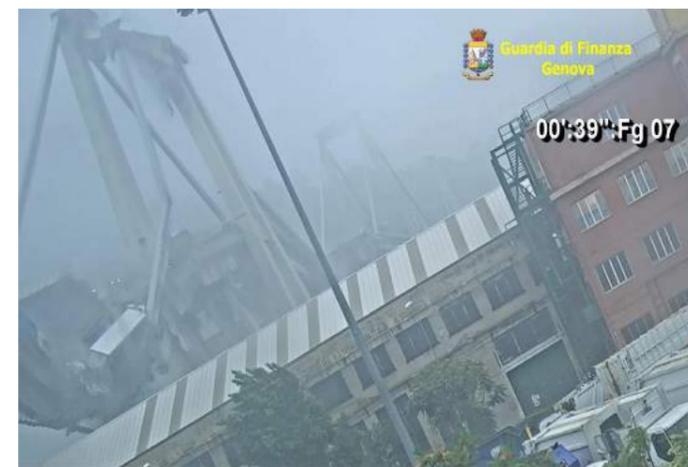
Foto 19. Vista generale impalcato al fg 7, prima che si abbassi improvvisamente ed uniformemente al successivo fotogramma 20

Dal confronto tra i fotogrammi al secondo 39 FG 07 (foto 19) e 39 FG 14 (foto 20), tutta la scena si abbassa, compreso il tratto stradale centrale, ancora in opera, ed i pilastri obliqui fissati al castello centrale, che appaiono ancora integri: inspiegabilmente traslano verso il basso senza alcuna rottura.

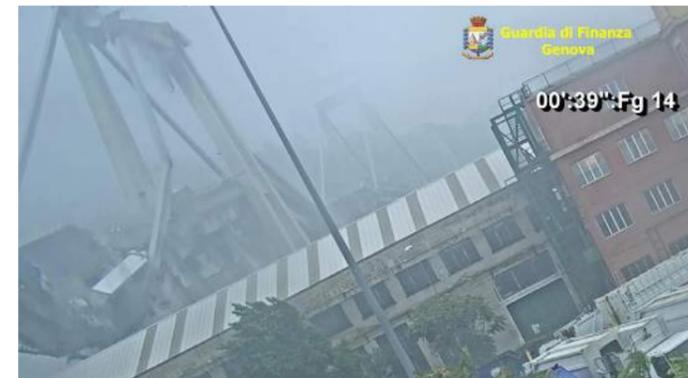
Foto 20. Abbassamento improvviso ed uniforme di tutto l'impalcato

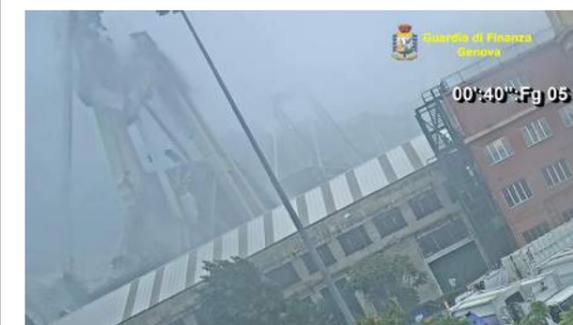
Al secondo 40 FG 5 e 8 (foto 22) l'antenna Sud è ferma immobile, mentre l'antenna Nord è coperta da uno strano polverone scuro (ingiustificato, non essendo in ombra); lo strallo Nord-Ovest è ancora in opera (allungato di 40 metri), mentre in prossimità della zona dell'aggancio all'impalcato il suo profilo diventa quasi trasparente e l'immagine incomprensibilmente indefinibile.

Foto 22. Strallo nord-ovest allungato di 40 metri, polverone ed annebbiamento immagine

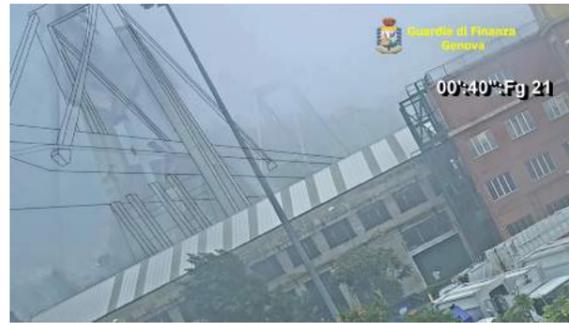
Al sec 40 FG 13 e 21 (foto 23) l'antenna Sud è in opera; l'antenna Nord in corso di leggera rotazione oraria; lo strallo Nord-Ovest è in opera. Da notare il lento movimento di caduta delle antenne, che si contrappone all'improvviso abbassamento dell'impalcato al secondo 38 FG 16 (foto 15).

Foto 23. Lento movimento di caduta delle antenne

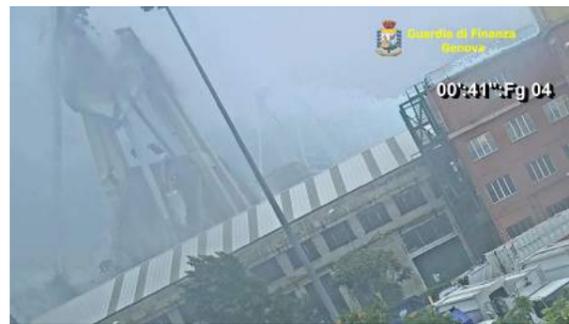
Al sec 41 FG 04 e 12 (foto 24 e 25) un bagliore illumina la scena (nel video di Di Giorgio furono due, i "lampi"): un grosso concio, costituito dall'estremità dell'antenna Sud, attaccata ad un tratto di traverso (il noto reperto 132), appare in caduta libera, come già ai sec 39 FG 22 (foto 21), sec 40 FG 05 (foto 22), sec 40 FG 13 e sec 40 FG 21 (foto 23), ma esso è rovesciato verso Ovest, in senso antiorario e mostra la parete Est, cui avrebbe dovuto essere stato attaccato lo strallo Sud-Est, perfettamente liscia senza alcuna traccia di congiunzione ed anche appare ampiamente fessurato e aperto con una larghissima crepa proprio nell'angolo di congiunzione tra l'antenna verticale ed il traverso, circostanza assente nel reperto rinvenuto a terra tra le macerie, fotografato dai Vigili del Fuoco (foto 26).

Foto 24. Bagliore

Lo strallo Nord-Est al sec 41 FG 04 (foto 24) appare assurdamente posizionato davanti al traversone in caduta, mentre il traversone stesso appare del tutto erroneamente posizionato davanti allo strallo Sud-Ovest. (fatto impossibile).

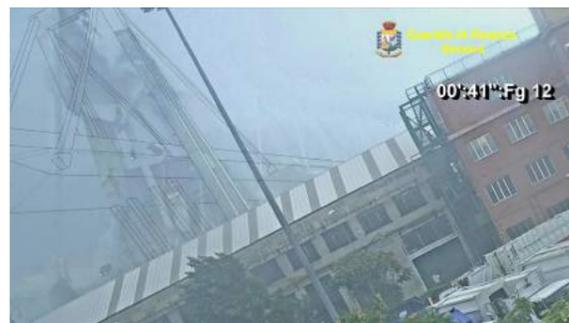
Foto 25. Bagliore

presenta alcun danno o incrinazione o piega. L'enorme quantità di polvere pare fuori luogo e difficilmente comprensibile. Tra il fotogramma 4 ed il fotogramma 12 del sec 41 (foto 25) i pilastri dell'antenna Nord appaiono slittare verso il basso come se si fosse abbassata la fondazione.

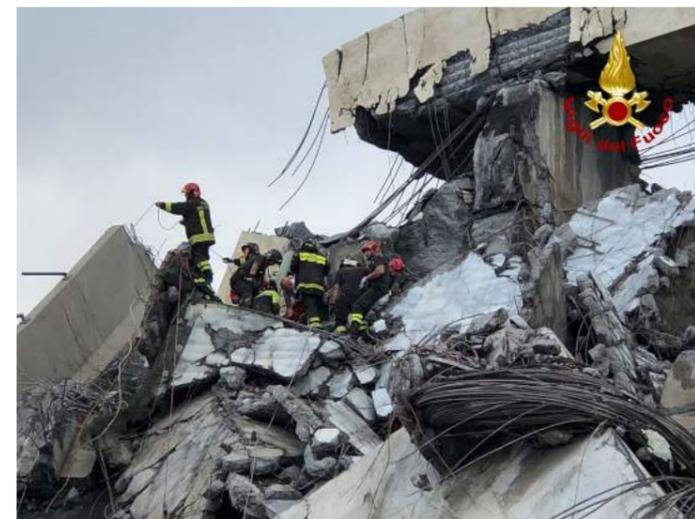
Il reperto, inoltre, giace posato sulla facciata Est cappottato nel senso inverso a quello mostrato nel video; dalla foto 26 e da altre pubblicate dei Vigili del Fuoco risulta che molte armature di acciaio, sia di tipo lento che usate per la precompressione, giacciono attaccate ai reperti di calcestruzzo. Durante il filmato in esame nessun cavo di armatura è visibile, neppure se vincolato a costituire un grosso fascio, come si vedono quelli attaccati al reperto 132 nella foto a terra e ben visibili inoltre nelle 2 foto 27 e 28 : essi si sarebbero dovuti vedere sciogliersi e contorcersi in aria durante il filmato: nulla, in nessun fotogramma.

Foto 27. Partic ferri su angolo reperto 132

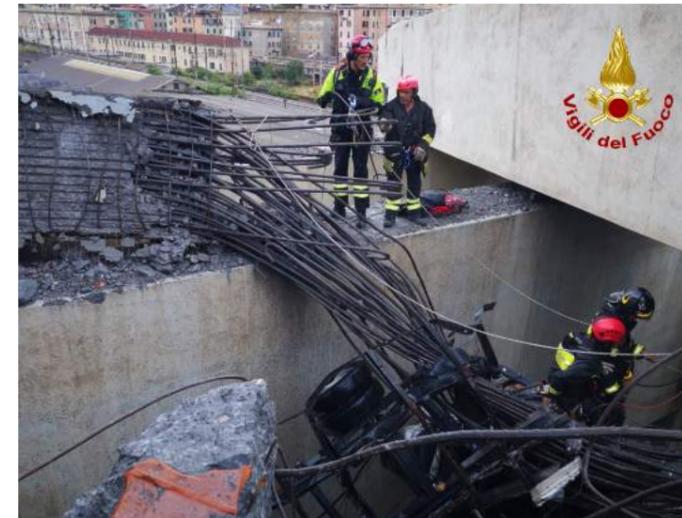
Foto 28. Armatura in ferri di acciaio ancora integri

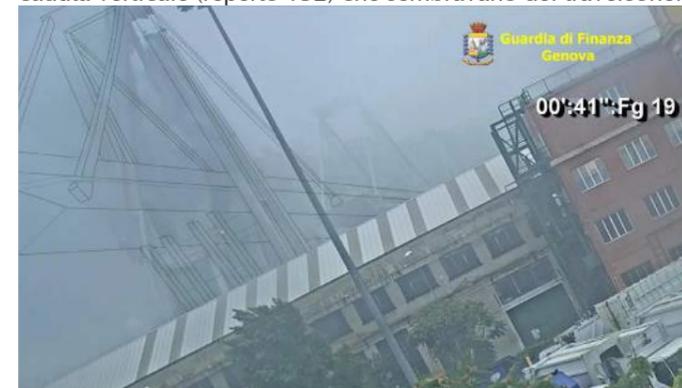
Al sec 41 FG 19 (foto 29) si vede un forte spostamento dell'antenna Nord con rotazione oraria; un tratto di traversone (concio Nord) sembra ancora attaccato in cima all'antenna Nord. Rispetto al fotogramma precedente il pilastro Nord-Ovest risulta ancora più abbassato, come se fosse scivolato anche sulla spaccatura. Dell'impalcato Est, che sappiamo esser rovinato al suolo capottato di 180°, si intravede appena un'ombra che sembra però poi proseguire in verticale, mentre i due pilastri dell'antenna Sud si inclinano per la prima volta leggermente verso Nord, senza motivo apparente. La vettura identificata dai fari, che rimarrà in molti fotogrammi successivi, ha cambiato carreggiata, mentre il camion è sparito.

Foto 29. Insieme di contraddizioni

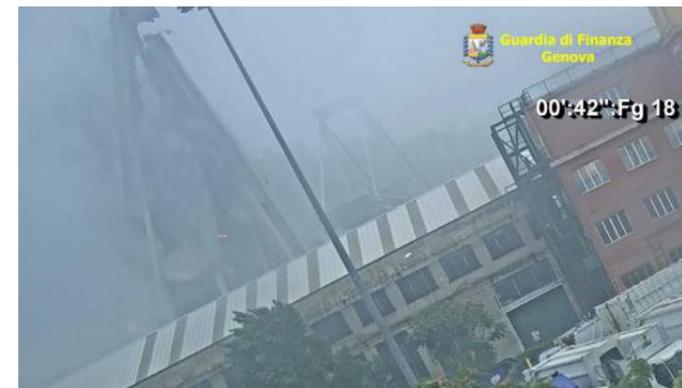
Al successivo secondo 42 FG 2, 10, 18 (foto 30) avviene un'ampia rotazione e caduta dell'antenna Nord in senso orario verso Est, mentre non si identificano più nel video i detriti in caduta verticale (reperto 132) che sembravano del traversone.

Foto 30. Rotazione antenna nord e sparizione parte di detriti

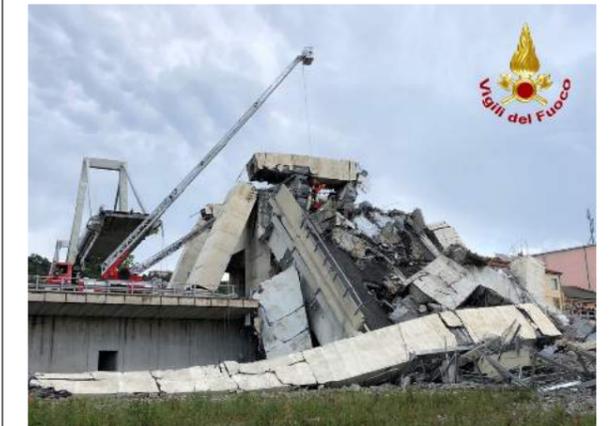
L'impalcato Ovest è quasi totalmente in verticale, ma verrà rinvenuto per un tratto posizionato a 45° a cavallo tra strada e torrente. La sua parte centrale più alta, a ridosso dei resti del pilone, risulta sfondata, con un buco a forma di V. Pochi metri più sotto è rinvenuta la cima dell'antenna Sud con un tratto di traverso attaccato (il famoso "reperto 132"), però entrambi posizionati sopra la carreggiata: evidentemente al momento dell'impatto non solo la cima dell'antenna Sud ed il tratto di traverso si sono raddrizzati, ma hanno atteso, levitando a mezzaria, che l'impalcato cadesse e si ponesse sotto di essi !? (foto 31)

Foto 31. Impalcato ovest con soprastante reperto 132 e tratto di antenna

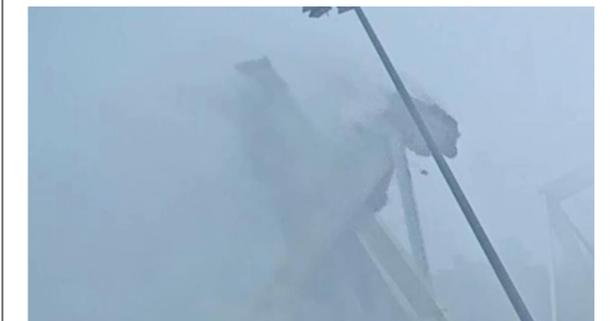
Nel video al secondo 43 FG 1 e 9 (foto 32) entrambi i pilastri dell'antenna Nord non ruotano più verso Est, ma vengono fatti cadere, sembra, contro, a cavallo e davanti all'antenna Sud. La posizione della piega, in corrispondenza all'angolo di rottura del pilastro Nord-Ovest, magicamente risale di quasi dieci metri e torna nella stessa posizione in cui si trovava al secondo 41, FG 12 (foto 25) !?

Lo strallo Nord-Est scompare completamente e non se ne avranno più tracce, mentre lo strallo Nord-Ovest resta sempre attaccato e passa magicamente davanti all'antenna Sud senza nascondersi, come se fosse fatto di vetro trasparente, anzi nella parte alta appare addirittura dietro l'antenna Sud.

Foto 32. Antenna nord a cavallo antenna sud e strallo antenna nord - ovest apparentemente dietro antenna sud

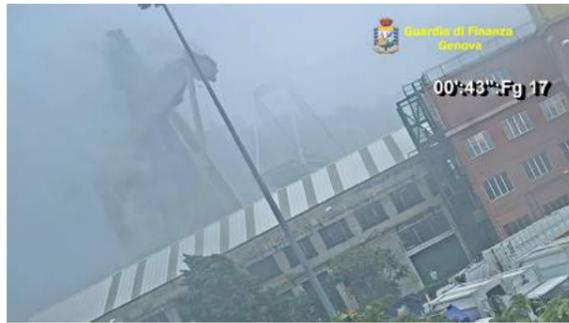
Foto 33. Caduta antenna nord e strallo nord ovest sempre dietro l'antenna sud ed in parte trasparente

Al secondo 43 FG 17 (foto 33) l'antenna Nord, senza poter mai distinguere il pilastro Est da quello Ovest, procede nella rotazione di caduta in senso orario, cadendo sopra l'antenna Sud che resta immobile: anzi quest'ultima nonostante il colpo e la spinta alla rotazione oraria, inizia a ruotare nel senso contrario, mentre lo strallo Nord-Ovest appare dietro l'antenna Sud (per un evidente errore di disegno).

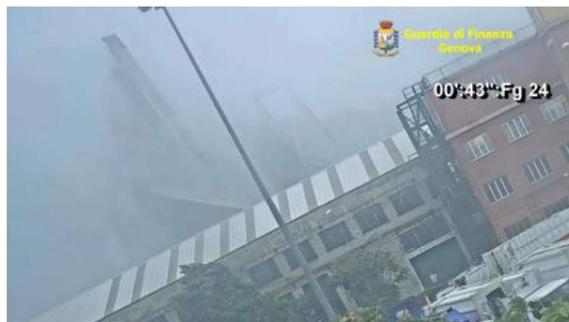
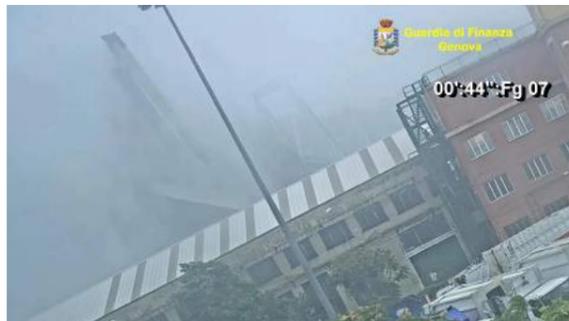
Ai secondi 43 FG 24 (foto 34) e 44 FG 07 (foto 35) l'antenna Nord, facendo perno su un punto imprecisato al centro dei resti della struttura, scompare improvvisamente verso Sud.

Foto 34. Scomparsa improvvisa antenna nord

Foto 35. Scomparsa improvvisa antenna nord

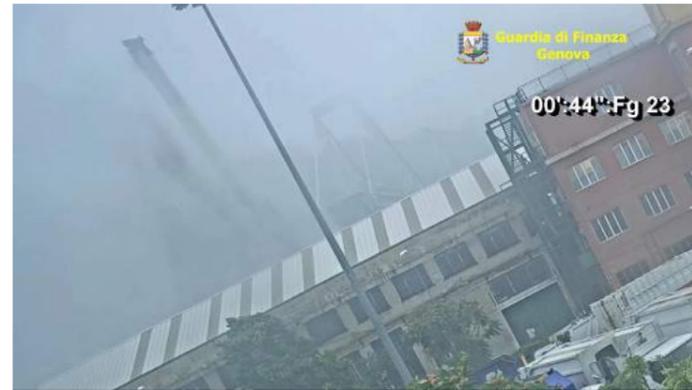
Il pilastro Sud-Ovest impiega i fotogrammi 15 e 23 del secondo 44 (foto 36) per scomparire, cadendo verso Ovest, mentre il pilastro Sud-Est, per compiere la caduta con rotazione Nord-Ovest ed abbassarsi di 45 metri, impiega tutto il resto dei fotogrammi (ben 17: dal secondo 45 fg 06 al secondo 50 fg 07)

Foto 36. Rotazione pilastro sud

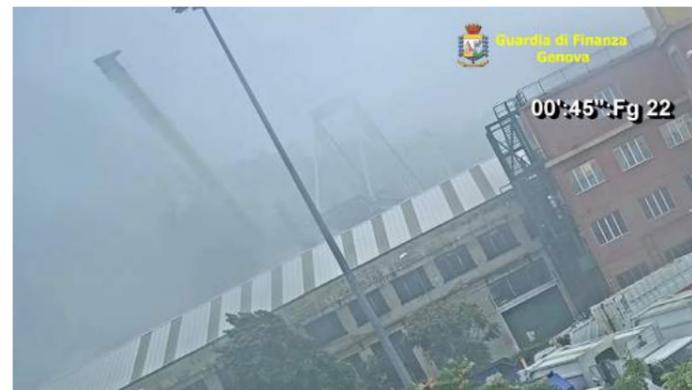
Il pilastro Sud-Est, come evidenziato al secondo 45 FG 22 (foto 37), cade come un'asta singola perfettamente rigida in rotazione antioraria verso Nord-Ovest (Savona) e nella caduta rimane sempre intero e monolitico, con un percorso di caduta continuo e ben definito,

Foto 37. Rotazione caduta pilastro sud-est

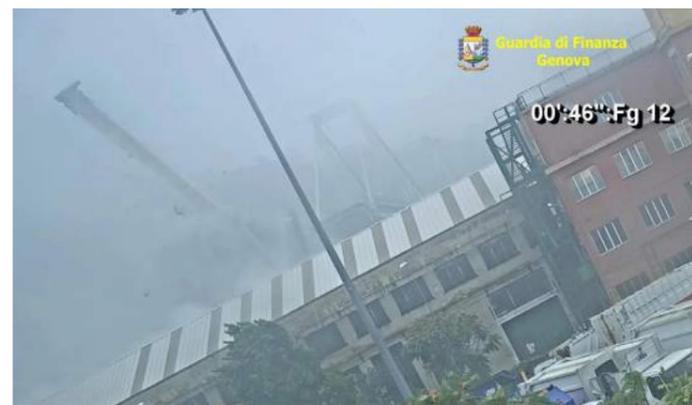
ad esclusione dei momenti ripresi dai fotogrammi tra il secondo 46 FG 12 (foto 38) e 46 FG 20 (foto 39), in cui il pilastro sembra spezzato a circa 1/4 dalla base e forma un angolo di circa 10° con la parte rimanente dello stesso, per poi ritornare magicamente dritto.

Foto 38. Pilastro appare spezzato e forma un angolo di circa 10° con la base

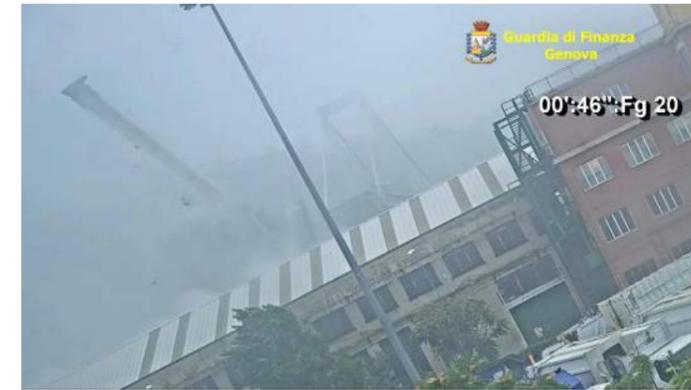
Foto 39. Pilastro ritorna dritto in asse con la base

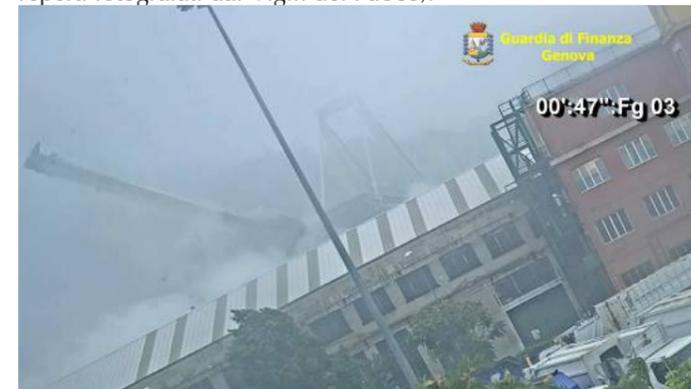
Nel filmato di Di Giorgio l'antenna Sud sembra costituita da un solo pilastro non accoppiato. L'antenna Sud al Secondo 47 FG 3 (foto 41), verso l'ultimazione della caduta, ruota verso Ovest come se fosse un'asta sola, non accoppiata, e stranamente appare collegata ad un tratto di solettone di base, a mo' di plinto (elemento non trovato nei reperti fotografati dai Vigili del Fuoco).

Foto 41. Pilastro sud in caduta con plinto di base

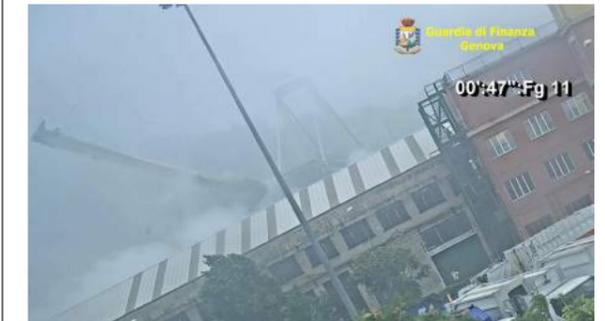
In diversi punti del filmato gli alberi in primo piano, davanti all'edificio basso, risultano fermi, mentre le scene soprastanti il filo della copertura proseguono. Al secondo 47 FG 3,11 e 19 (foto 41, 42, 43), mentre l'antenna Sud cade nella rotazione antioraria, gli alberi sono fermi.

Foto 42. Antenna cade ma alberi fermi

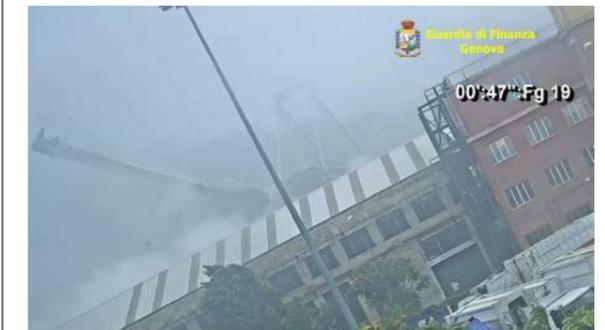
Foto 43. Antenna prosegue rotazione, ma alberi fermi

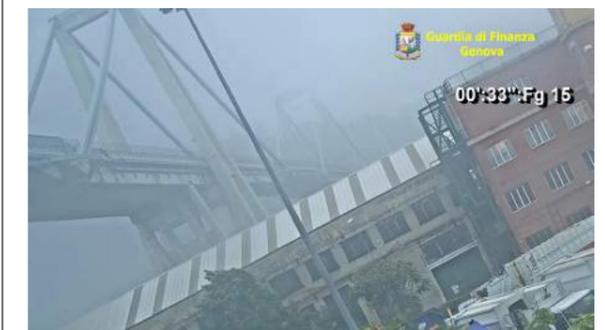
Dal sec 33 FG 15 (foto 44) al sec 34 FG 14 (foto 45), per 24 FG, gli alberi sono pressoché fermi mentre si muovono i camion.

Foto 44. Alberi fermi con camion in movimento

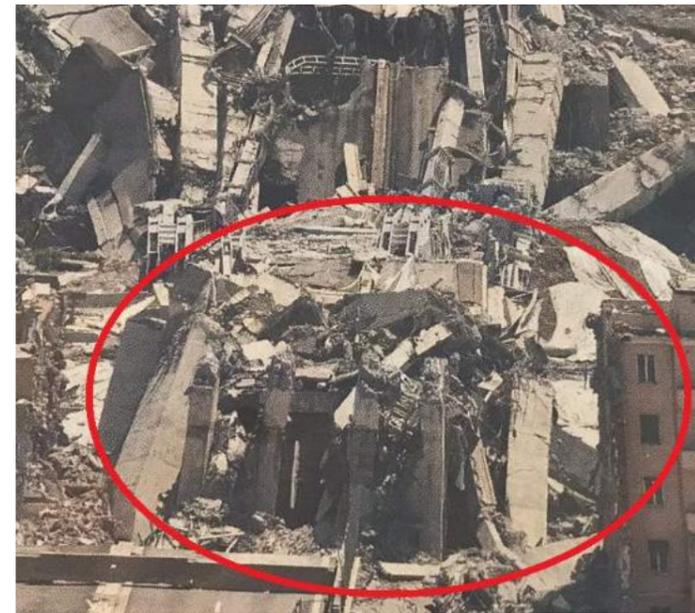
Foto 47. Saeette dopo la demolizione con esplosivo il 28-06-2019

5. Le saette (pilastri obliqui) risultano rotte e carbonizzate alla base esattamente e nello stesso punto, come avvenuto dopo la demolizione con esplosivo del 28 Giugno 2019 trasmessa in mondovisione (foto 47).

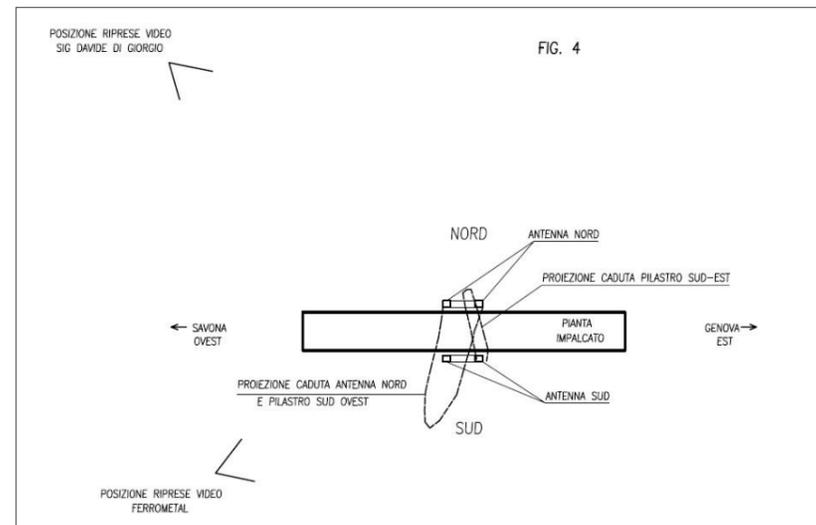
All 46 fig 4 apparenti cadute antenne Ponte Morandi

Non si spiega come il tratto intermedio giaccia di traverso sotto il tratto cappottato di impalcato. Confrontando le sequenze video con quelle del primo filmato di Davide Di Giorgio, appare una fondamentale contraddizione: nel video ripreso dal sig. Davide Di Giorgio, caricato sul web sette minuti dopo il crollo, l'antenna Nord cade ruotando verso Sud-Ovest in direzione Savona, verso il pilone 8, tratto di ponte con soli pilastri sottostanti con un incurvamento ad arco. Nel filmato in esame l'antenna Nord cade ben rigida con iniziale rotazione oraria verso la Pila 10 in direzione (Est) Genova ed, all'ultimo momento, viene fatta passare davanti all'antenna Sud della pila 9 con lo strallo attaccato, trasparente, che non copre la vista della retrostante antenna Sud mentre le passa davanti !? (all. 46 fig.4)

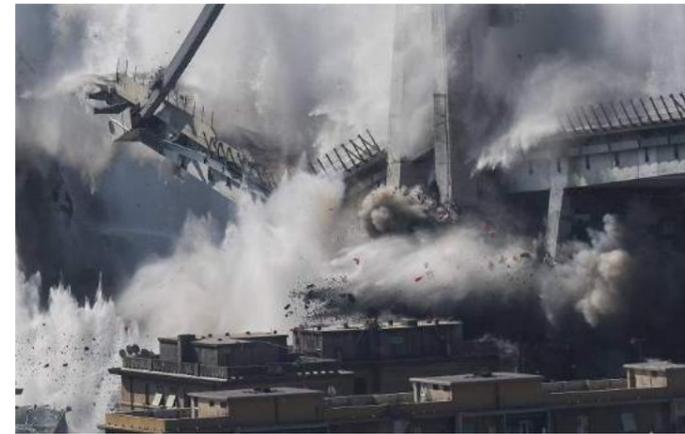
6. Perché su tali zone carbonizzate non si ha notizia se sia stata mai eseguita una prova chimica onde fugare ogni dubbio sulla presenza o meno di esplosivi il 14 Agosto 2018?
7. La parte di impalcato ad Ovest a sbalzo oltre l'attacco dello strallo è robustissima, piena e super rinforzata: dal video al secondo 38 Fg 16 (foto 16) è già disintegrata: come ciò sia possibile senza esplosivo non è dato di sapere.
8. Tale disintegrazione non è avvenuta nella demolizione delle pile 10 e 11 effettuata il 28 Giugno 2019, ove, dalle foto pubblicate, tale parte risulta sempre perfettamente integra e lo strallo sempre ben agganciato anche dopo le esplosioni e durante la caduta. (foto 48)

Foto 48 Demolizione del 28-06-2019: gli stralli hanno resistito fino all'ultimo

10. A proposito della demolizione del 28 Giugno 2019, si è accertato che gli stralli, erano robustissimi e ben dimensionati e sono resistiti, anche ad esplosioni avvenute, fino alla caduta a terra di tutto il ponte.

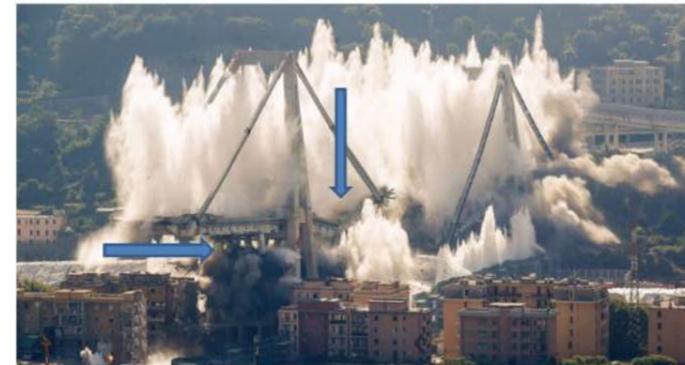
9. Si rileva che nella demolizione del 28 giugno 2019 il ponte è caduto non per l'esplosivo sul solettone stradale dove c'erano le vasche d'acqua che hanno prodotto gli scenografici altissimi schizzi, ma per quello posto alla base delle antenne e sull'attacco dei pilastri obliqui (saette). (foto 49)

Foto 49. Demolizione del 28-06-2019: gli schizzi d'acqua sono quelli bianchi altissimi; le vere esplosioni demolitrici sono quelle in basso sotto il fumo color grigio scuro.

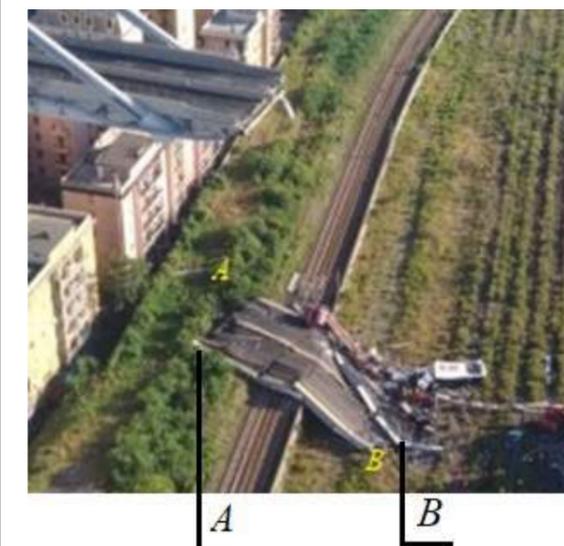
Foto 1

I solai Gerber sono costituiti da travi prefabbricate su cui poggia il solaio della carreggiata. Questi sono semplicemente appoggiati sui solai scatolati relativi a due cavalletti. Il solaio AB è appoggiato sui solai scatolati relativi ai cavalletti n° 9 e n° 10, mentre il solaio CD è appoggiato su quelli relativi ai cavalletti n° 8 e n° 9. I tratti AB e CD, solai Gerber, si schiantano a terra mantenendo sostanzialmente la loro forma e orientamento. Il tratto AB cade a cavallo di una sede ferroviaria e un canalone. Il tratto CD cade oltre il torrente Polcevera, nella strada tra i capannoni industriali.

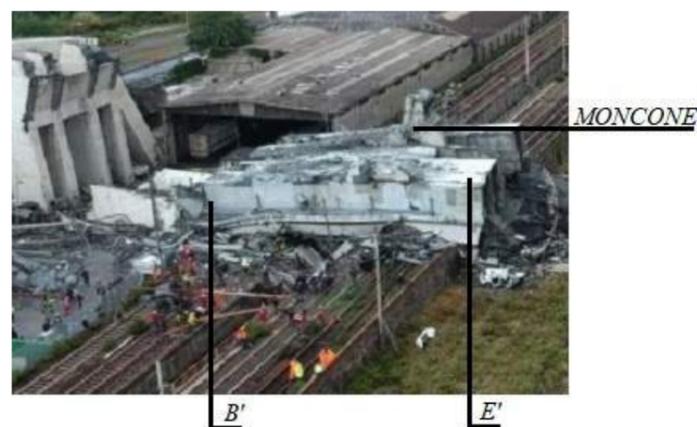
Foto 3

Il tratto B'E' (foto 3) si trova sui binari della ferrovia capovolto, dopo aver compiuto una rotazione di 180° nel piano xz. Nella faccia superiore si notano infatti i monconi del nodo impalcato-cavalletto.

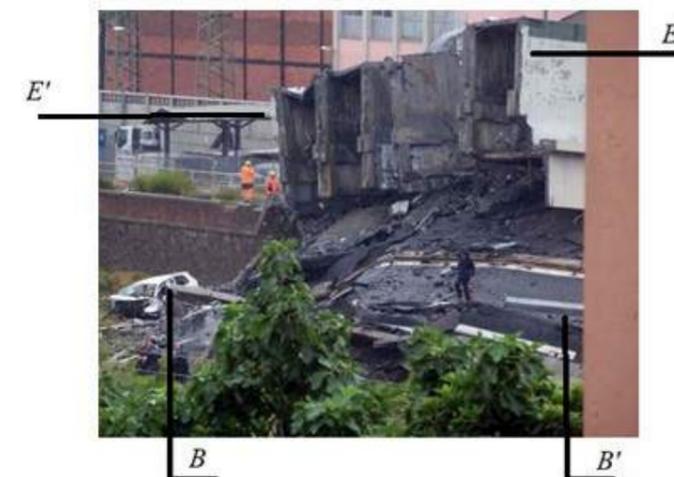
Foto 4

Il tratto BB' (foto 4), dove era vincolata la coppia di stralli, lato Genova, si trova a terra ruotato di un angolo $\gamma = -90^\circ$ rispetto all'asse z e rispetto alla sua posizione prima del crollo. In tale foto è ripreso il bordo E'E' del tratto di impalcato B'E' sotto cui è visibile l'asfalto del tratto BB'. Quest'ultimo è adagiato a cavallo tra il muro di contenimento della sede ferroviaria e il canale sottostante. Il movimento del tratto BB' è chiaramente indipendente da quello del tratto B'E'. I due tratti risultano infatti a 90° tra loro e il tratto B'E' è in parte sovrapposto al tratto BB'.

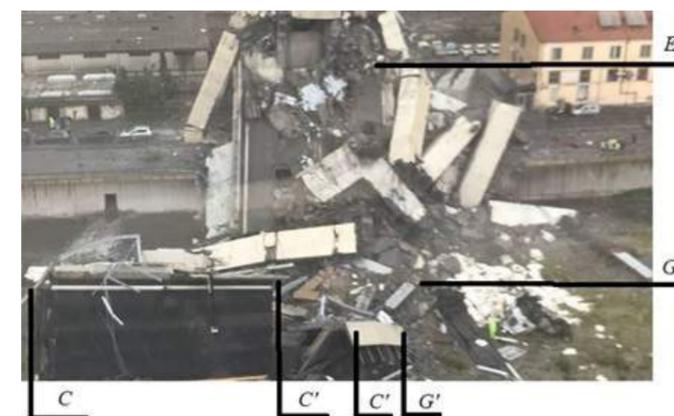
Foto 5

Esaminando la foto 5 si nota che il tratto di impalcato G'C, si spezza in G'C' e C'C. Il tratto G'C, dalla posizione parallela al piano xy iniziale, prima del crollo, si porta quasi parallelo al piano yz e conficcato da un bordo nell'alveo del torrente Polcevera. Le posizioni finali dei tratti E''G' e G'C indicano che i loro movimenti a un certo momento del crollo diventano indipendenti: i due tratti si separano in aria. Quando il tratto G'C sbatte nel terreno sottostante, come detto, si divide ulteriormente nei tratti G'C' e C'C, mantenendo la stessa posizione assiale, ma assumendo una rotazione α assiale relativa.

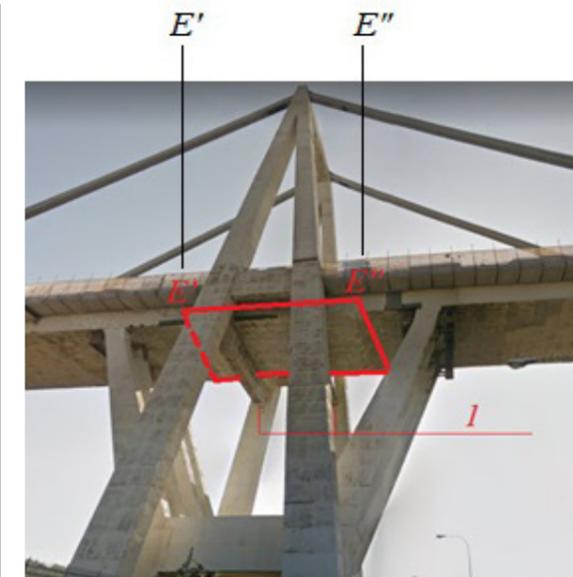
Foto 6

Tra le macerie manca il tratto di ponte E'E'' (foto 6). Nel ponte integro si trovava tra i puntoni del cavalletto di vertice E e G. I tratti di impalcato precedenti e successivi sono facilmente individuabili, nel terreno. Da notare che il E'E'' non appoggiava sui traversi di collegamento delle antenne laterali. Ovviamente non si è volatilizzato, dove si trova?

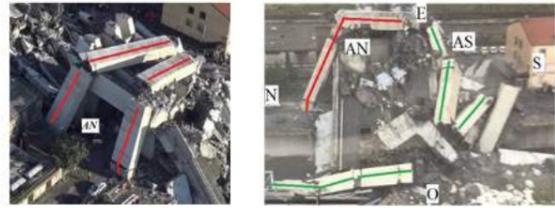
Come già detto l'antenna e il cavalletto, sono due travature in c.a. separate. Una A dell'antenna è a Nord (A_N) e una a Sud (A_S). A_N si spezza alla base e nel

crollo si piega su quel che resta del cavalletto, verso Sud (foto 9a). A_s ha un crollo completamente diverso: crolla verso ovest (foto 9b).

Foto 9 - A sinistra 9a, a destra 9b

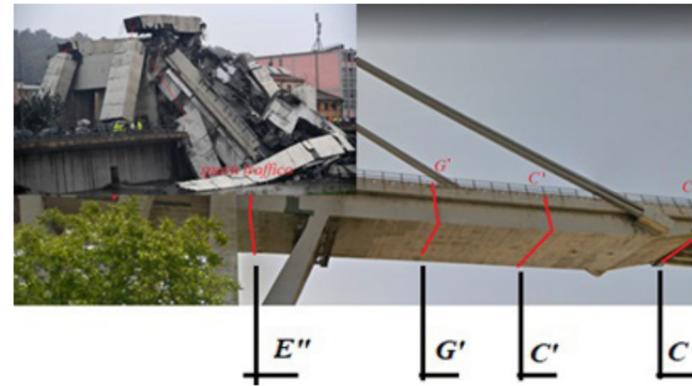
Il punto di rottura E'' corrisponde al paletto n°1, mentre il punto G' al n°14. La lunghezza di questo tratto è quasi $13 \times 2,5 = 32,5m$. A questa misura bisogna aggiungere un altro tratto adagiato nel greto del torrente con altri 4 paletti e quindi $3 \times 2,5 = 7,5m$. La lunghezza totale del tratto $E''G'$ è di 40m circa.

Foto 10 Particolare tratto $E''G'$

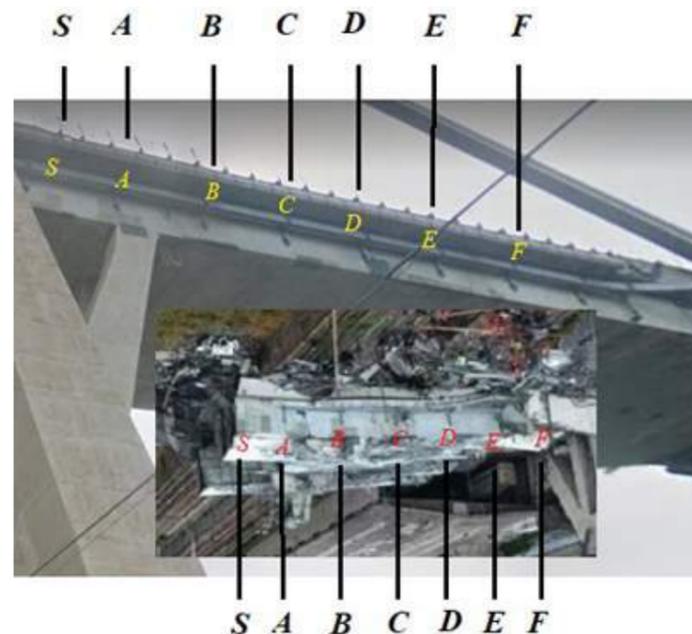
Foto 12

Si contano 17-18 paletti. Si vede che il punto S è a destra del traverso di Antenna. La distanza tra due paletti è circa 2,5m, per cui il tratto $B'E'$ è circa $2,5 \times 17,5 = 43,75m$.

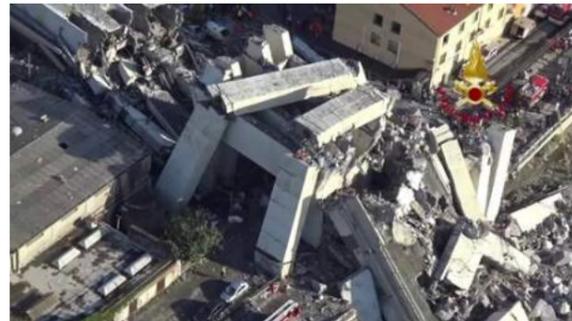
Foto 16

L'antenna crolla dopo l'impalcato e lo fa in due momenti. La parte di antenna a sud A_S cade verso il torrente Polcevera e sopra il tratto d'impalcato $E''G'$ e accanto, in direzione Est-Ovest e verso Ovest. La parte di antenna a nord A_N crolla in direzione Nord-Sud e verso l'edificio giallo, a Sud rimanendo in parte sul quel che resta del cavalletto e oltre.

La dislocazione e direzione delle macerie del lato Sud dell'antenna, indica che una forza di notevole intensità ha agito su di essa, da Est verso Ovest. E' ipotizzabile che la forza sia stata quella applicata alla sua estremità da uno o dai due stralli. Gli stralli hanno solo trasmesso la forza d'inerzia acquisita dal tratto $G'C$. Ricapitolando, qualcosa crea una cerniera e poi una rottura dell'impalcato nel punto E'' . Il tratto $E''C$ è così trattenuto solo dagli stralli. Nel punto G' si crea un'altra rottura. Si separano in aria i tratti $E''G'$ e $G'C$. Il tratto $E''G'$, nel crollo, comunica una cospicua quantità di moto mv al tratto $G'C$, ancora vincolato agli stralli. La variazione di quantità di moto si trasforma in un'elevata forza F che sollecita a flessione il lato Sud dell'antenna e la fa crollare a fianco del cavalletto e nel torrente Polcevera (Figura 22).

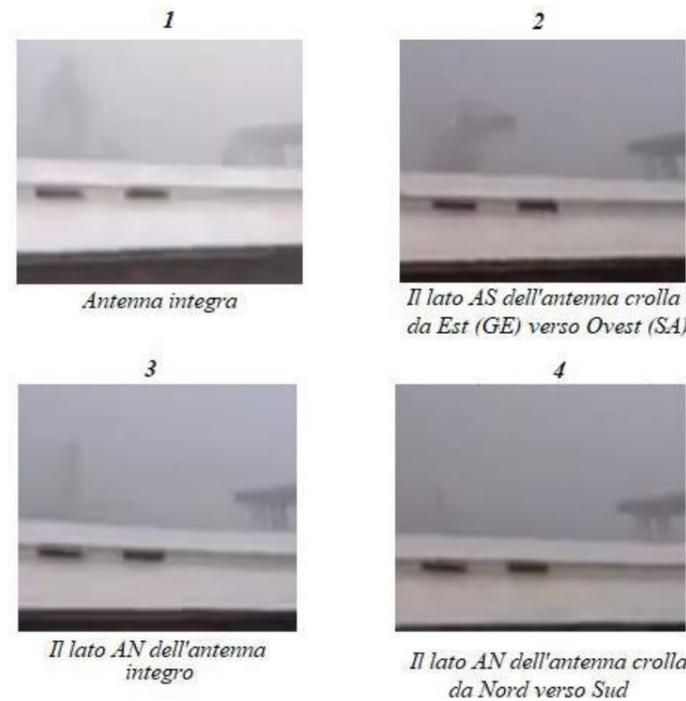
Foto 17

Il video ripreso da Davide Di Giorgio conferma quanto sopra descritto. Di seguito si riportano alcuni fotogrammi. Nel fotogramma 1 l'antenna è ancora integra, Nel fotogramma 2 il lato Sud A_S dell'antenna crolla da Est (Genova) verso Ovest (Savona). Nel fotogramma 3 il lato Nord A_N dell'antenna rimane dritta per qualche istante ancora. Infine, nell'ultimo fotogramma, lo si vede crollare da Nord verso Sud.

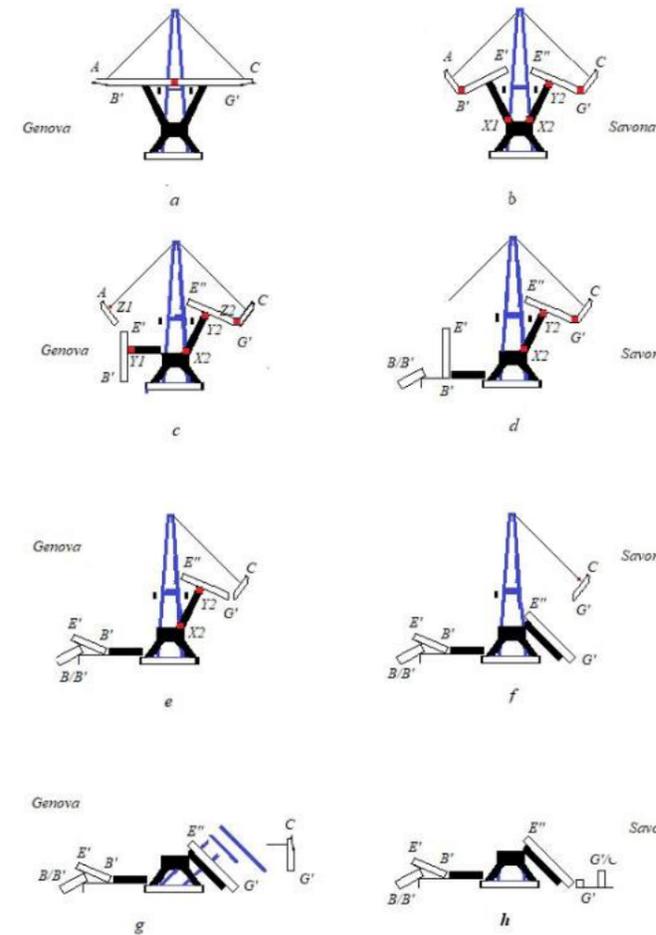
Fig. 25

La simmetria dei tratti di ponte sul terreno porta a formulare l'ipotesi che il crollo parta dalla formazione di due cerniere di rottura nei punti E' ed E'' e successivamente dalla formazione di cerniere alla base ($X1$ e $X2$) e al vertice (E e G) delle aste terminali del cavalletto e in corrispondenza del vicolo dei doppi stralli (B' e C'). In questo modo a sinistra e a destra del cavalletto si creano due tratti. I tratti di impalcato vincolati dagli stralli (BB' e CC') assumono un movimento indipendente, causato appunto da tale vincolo. Nella Figura 24 si descrivono le varie fasi del crollo del ponte. Appaiono poco chiare le cause di trasformazione degli incastri in cerniere e di quest'ultime in rottura.

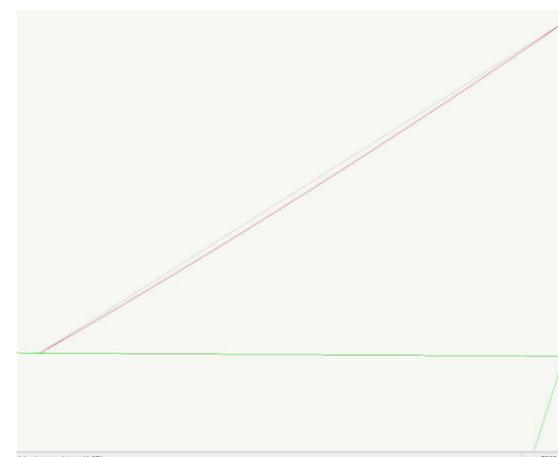
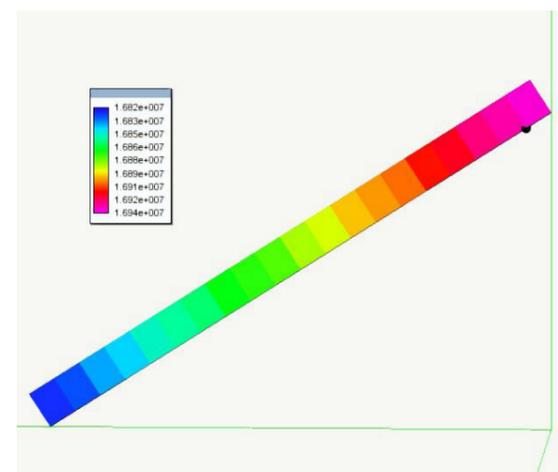
- Fase (1): Si ha il solo cavo da 327 cm², tesato per sopportare il peso proprio e quello dell'impalcato (circa 910 ton); esso trova la propria configurazione d'equilibrio con una freccia massima di circa 11 cm; Le tensioni nel cavo variano di poco (circa 5170 kg/cm²). Vedere immagini seguenti.
