GALILEO

SPECIALE MORANDI
a cura di Patrizia Bernadette Berardi

Anno XXXII
Speciale Morandi
Supplemento al n. 243

Teorie Plausibili “Sulle cause che hanno provocato il crollo del pilone n. 9 del ponte Morandi di Genova, il 14 Agosto 2018”

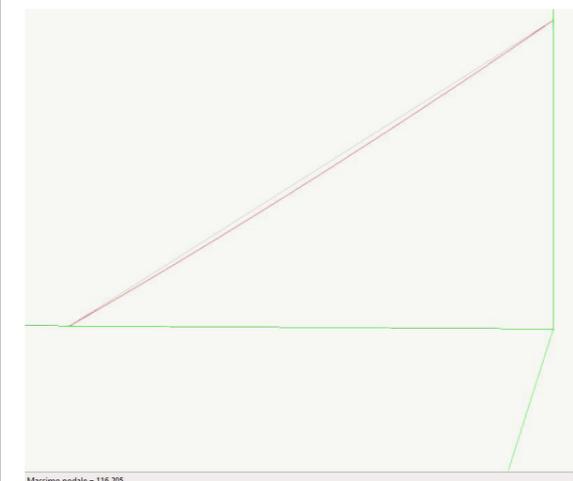
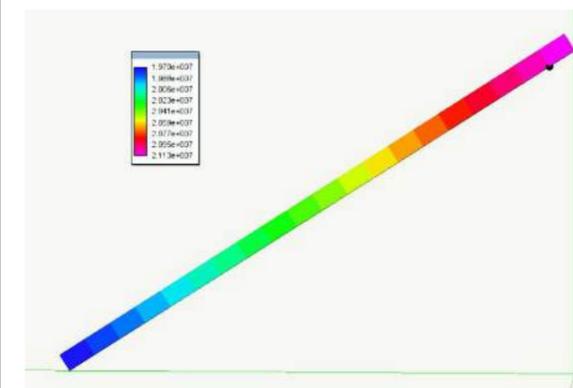
- Fase (2): si aggiunge il peso del getto esterno (guaina in CLS sez. 100x120 cm - pp=3.000 kg/m), che graverà sui cavi principali già in tensione: risolvendo, si ha che la freccia passa a 116 cm, e le tensioni nei cavi - con massimo sull'antenna - arrivano a 6460 kg/cm². Vedere immagini seguenti. Dal lato pratico-realizzativo, balza all'occhio un problema: a

causa della freccia finale di oltre un metro, la guaina deve essere gettata necessariamente per conci, e questi mantenuti distanziati fra loro, per consentire l'adattamento della catenaria al peso aggiunto mano a mano. Quindi la solidarizzazione dei conci dovrà essere fatta solo alla fine, e quindi anche la precompressione tramite cavi secondari.

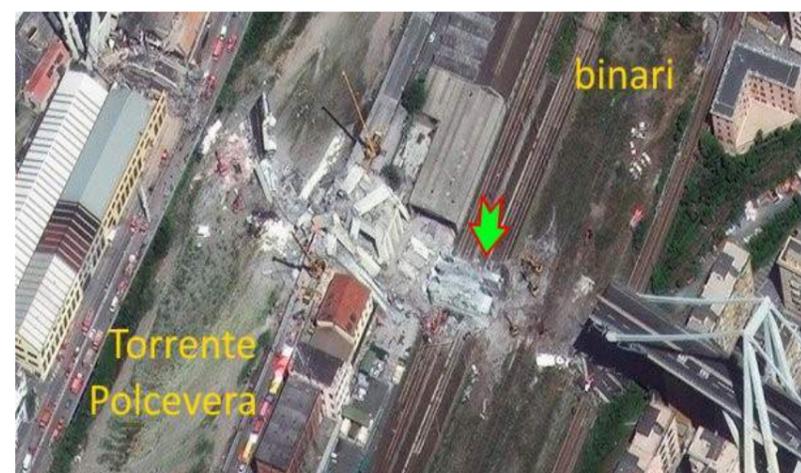
A sinistra, parti collassate sul Torrente Polcevera; a destra, parti collassate sui binari: tra cui, indicato dalla **freccia**, il pezzo **B' E'** d'impalcato finito sottosopra.

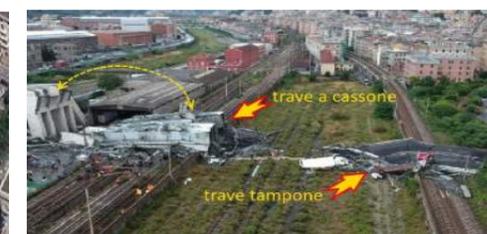
Parti collassate sui binari

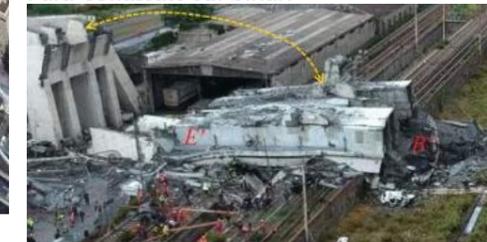
Pezzo **B' E'** d'impalcato ruotato di 180° attorno ad asse trasversale al viadotto

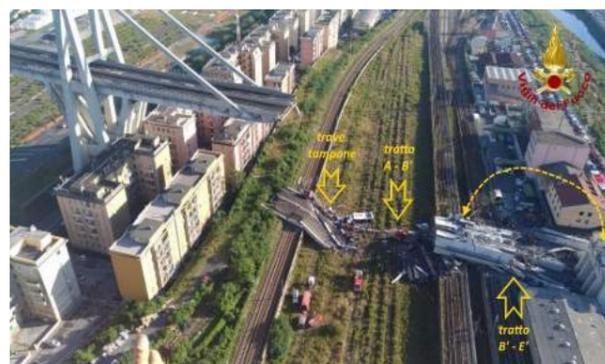
Traslazione tratto A'-B' e rotazione di 180° del tratto B'-E'

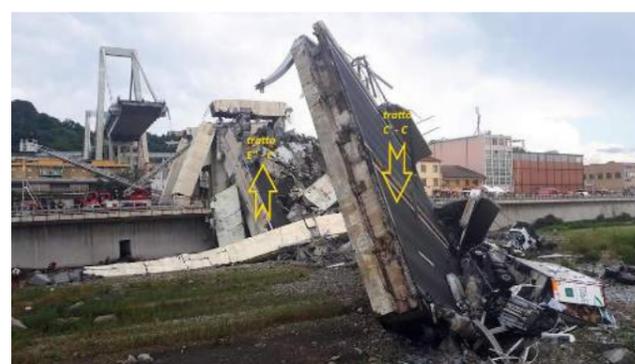
Traslazione e parziale rotazione dei tratti E''-C' e C'-C

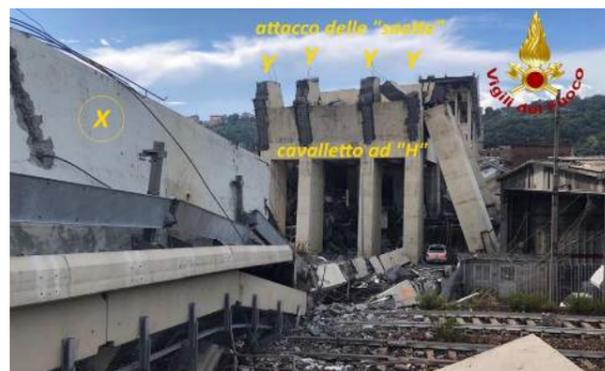
X: tratto B'E' ruotato di 180°; Y: punti di rottura "saette"

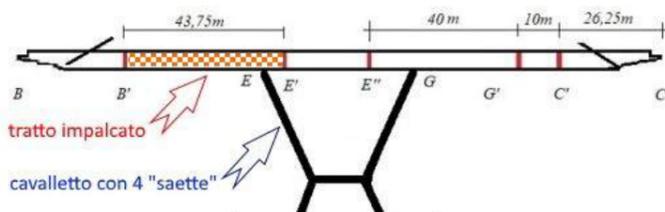
Grafico di **Carmelo Russo** con punti di rottura e tratti d'impalcato quotati; a tratteggio, il tratto B'E' ruotato di 180°. **Russo** sostiene: "In base allo studio delle macerie sul terreno, si vede che gli "stralli" hanno impresso ai tronchi vincolati dei moti indipendenti ai tronchi centrali. Questo significa che hanno trattenuto il crollo finché hanno potuto. I tratti centrali si sono comportati come leve. La leva si sa moltiplica le forze il base al braccio"

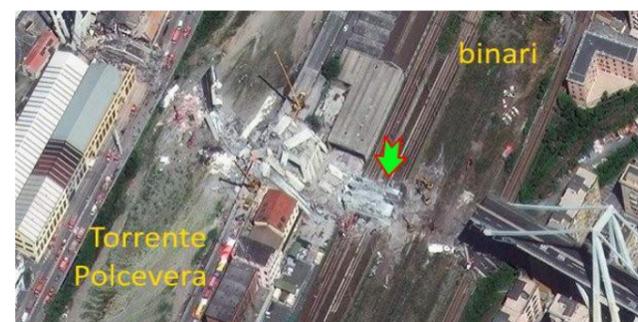
Vista da sud di tutti gli elementi crollati: a sinistra, le parti cadute sul Polcevera; a destra, le parti crollate sui binari

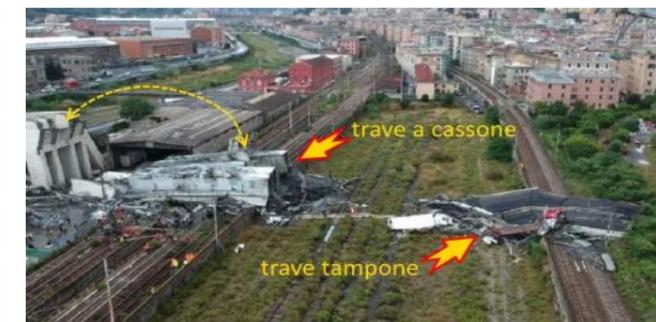
Elementi crollati sui binari; a sinistra, la parte di trave a cassone finita sottosopra; a destra, la trave tampone

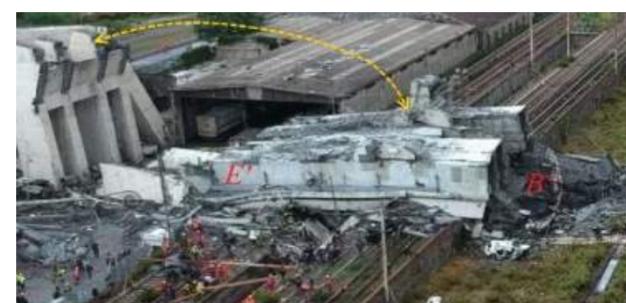
Particolari della parte di trave a cassone finita sottosopra: ossia ruotata di 180° attorno all'asse trasversale del viadotto.

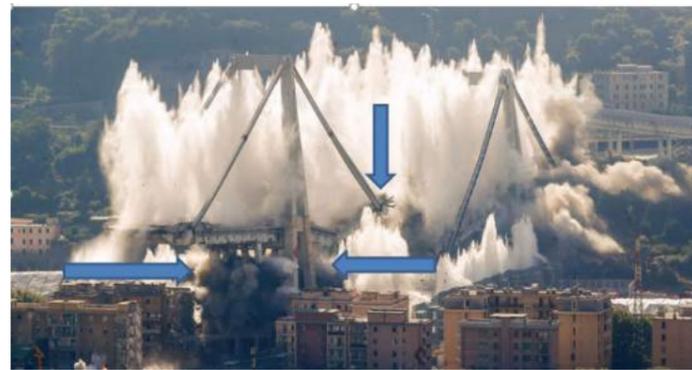
Fig. 3

Esplosione: prima crolla l'impalcato spezzato a metà mentre le antenne e i tiranti, ben attaccati e aperti, cadono in piedi. La sequenza sulla pila 10: prima esplodono le cariche in corrispondenza della freccia destra, distrutti i puntoni l'impalcato si spezza e cade. La freccia sinistra segnala invece che l'esplosione sta avvenendo: l'impalcato è ancora orizzontale. Non un tirante si deforma: A QUALI SOLLECITAZIONI HANNO RETTO I TANTO VITUPERATI E DEGRADATI "STRALLI" dell'Ing. Morandi! Ma osserviamo la freccia verticale: indica che il tirante non si spezza bensì vola con la piastra perché non è più vincolato e libera tutta l'energia. Ancor più solidale la pila 11 che cade sbilanciata, ma tutta intera. Questa considerazione per ora non interessa, interessa invece dire che forse è stato distrutto un Bene Pubblico ben conservato, per mero pregiudizio. Ora si consideri che non si dispone di immagini che non abbiano subito "elaborazioni" e che si possano considerare autentiche, non manipolate, ad eccezione di una: quel video di Davide di Giorgio. Ne riproponiamo il fermo immagine iniziale (disponibile in rete) in cui è stato solo aumentato il contrasto, allo scopo di vedere bene, in quell'istante, cosa stava avvenendo e cosa era già avvenuto.

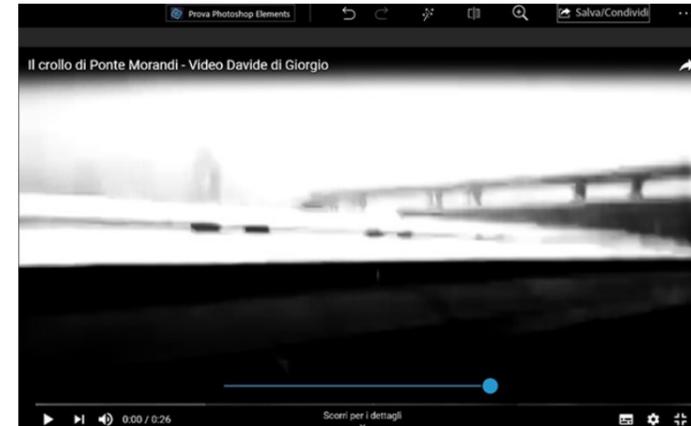
Foto 4

È il primo fotogramma del video di Davide Di Giorgio. Non è stata fatta manipolazione, solo accentuato il contrasto. Le 2 antenne del cavalletto della pila 9 del Ponte Morandi sono ancora in piedi, unite all'architrave, è una vista prospettica: il "cavalletto" è verticale, c'è luce al centro e si avvertono i tiranti, ma l'impalcato è già caduto. Corrisponde ad una fase avanzata ma il cavalletto pare integro. Segue l'originale con la massima risoluzione possibile.

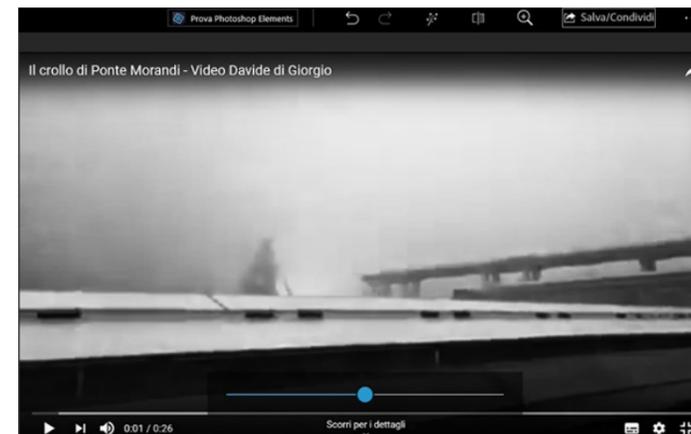
Fig. 6

Questa immagine riprende anche un bagliore proveniente dal basso: è presente anche nell'originale. Il cavalletto sta crollando, ne resta una immagine "triangolare", è evidente che cade per prima l'antenna a monte, quella a mare è ancora verticale, le immagini ufficiali che ci hanno mostrato il 1 luglio sono

contraddette, avrebbero dovuto essere la prova regina. In controluce un tirante ancora teso. L'impalcato non esiste più, è scomparso ben prima, ciò significa anche che l'evento non si è originato a partire dalla sommità della struttura. Ecco l'originale alla massima risoluzione possibile.

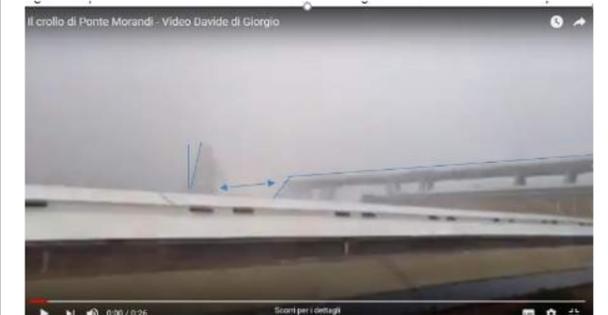
Fig. 7

da sinistra: angolo fra la verticale e l'antenna a monte; spazio vuoto fra antenna e viadotto, manca la trave Gerber di circa 38 metri (diagonale blu) ma manca già anche l'impalcato che era in linea con il viadotto. Ora vediamo l'immagine UFFICIALE diffusa il primo luglio, fermo immagine sulle prime fasi accreditate:

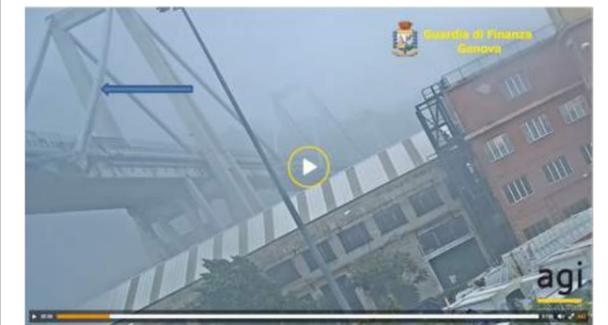
Fig. 8

Non si percepisce dal fermo immagine, ma il tirante comincia a flettere, entra in compressione, mentre viene superato dal camion. Successiva immagine, di seguito:

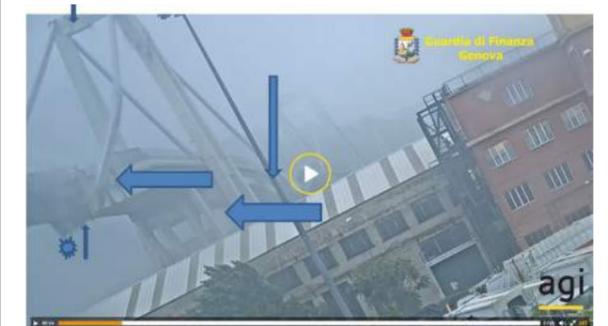
Fig. 9

Questa immagine racconta che molti eventi si manifestano conseguenti al cedimento del tirante, anche la caduta dell'impalcato, a partire dalla trave Gerber: singolare che tutto l'impalcato venga coinvolto nonostante tutta la struttura portante, e indipendente, sia intatta. Singolare anche la caduta dell'impalcato verso Genova nonostante si liberi l'energia dei tiranti

opposti, tutti armati di cavi d'acciaio passanti. La crisi dell'architrave alla sommità, e della cima dell'antenna a mare, qui è a destra, assume valore determinante. Nell'immagine successiva si vedrà che il secondo a cedere sarà proprio il tirante corrispondente alla freccia blu, mentre l'asterisco segnala la strana forma a freccia coricata che dovrebbe essere la sommità dell'antenna spezzata, a cui NON erano "attaccati" i tiranti perché aveva quasi funzione di "passacavi", ma che tuttavia si vede precipitare verso ovest.

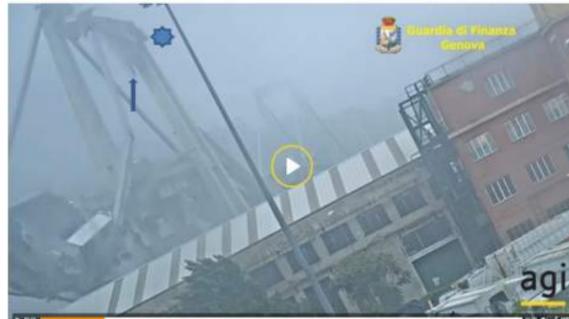
Fig. 10

Dopo 4 secondi di filmato non si capisce che cosa stia avvenendo nella parte portante, l'immagine è molto confusa (freccia orizzontale), sembra indicare la crisi dei 4 enormi puntoni est, fatto inspiegabile, dal momento che fino a pochi istanti prima avevano portato carichi e sollecitazioni molto grandi. Soprattutto la parte mediana dell'impalcato, compresa fra 4 puntoni a est e 4 a ovest e retta anche dalle travi trasverse avrebbe dovuto rimanere in sito, invece nelle immagini si mostra come l'impalcato si sia spezzato a metà. Ma una cosa è molto chiara: nell'immagine si vede cadere l'antenna a mare (asterisco), mentre nel filmato di Di Giorgio cade prima quella a monte. Come si spiega questa contraddizione nella "prova regina"?

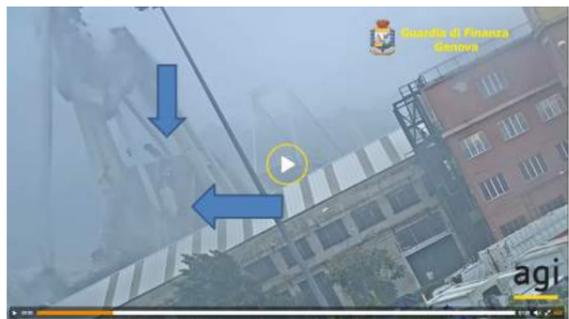
Fig. 11

Dopo 9 secondi di filmato la struttura ha completamente ceduto. Si rivedano le immagini seguenti.

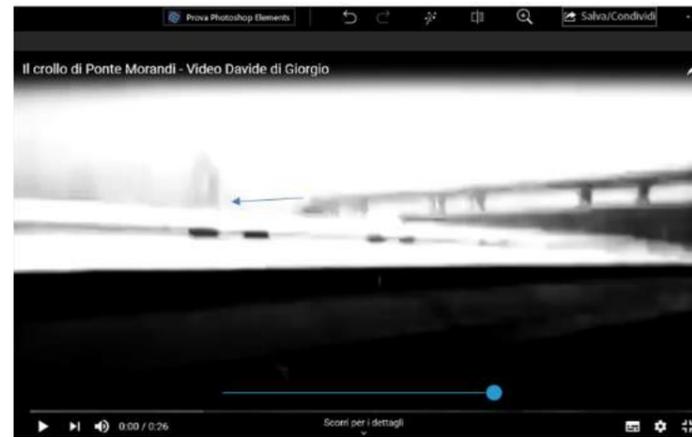
Fig. 12

Trave Gerber caduta, antenne ancora verticali. La freccia blu indica la continuità del piano mancante, si avverte nel cavalletto la probabile presenza delle travi trasverse.

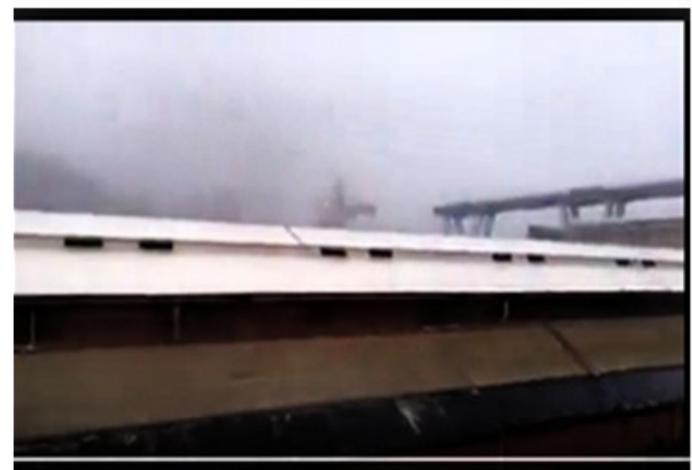
Fig. 14

Immagine di poco successiva, compressa e contrastata: si vede bene l'antenna a monte crollare con il tirante infisso. Si può utilizzare lo zoom.

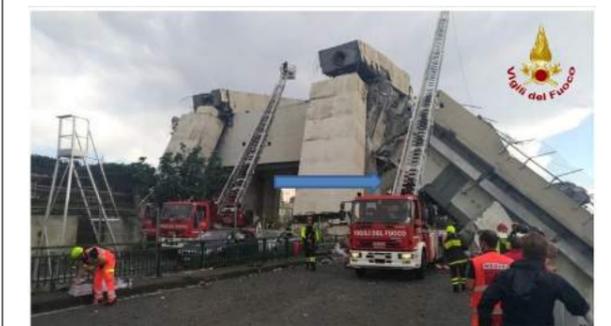
Fig. 17

L'antenna a monte è caduta per ultima su quanto era già caduto PRIMA, compresi i puntoni ridotti in frammenti (freccia blu).

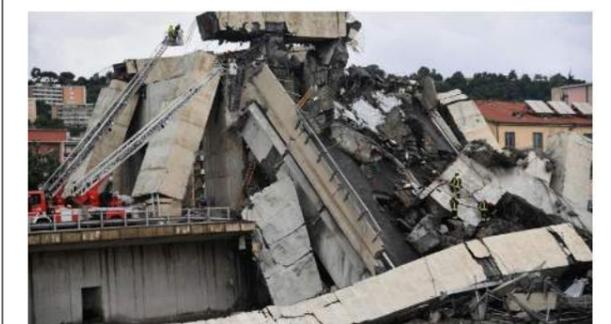
Fig. 18

Le macerie sono cadute SOPRA l'impalcato della campata principale retta dai puntoni del castelletto: e la sequenza non può che essere: 1) cedimento dei puntoni; 2) cedimento della campata; 3) solo dopo si può depositare qualsiasi altro materiale proveniente dall'alto. La successione stratigrafica indica l'ordine temporale, come in archeologia.

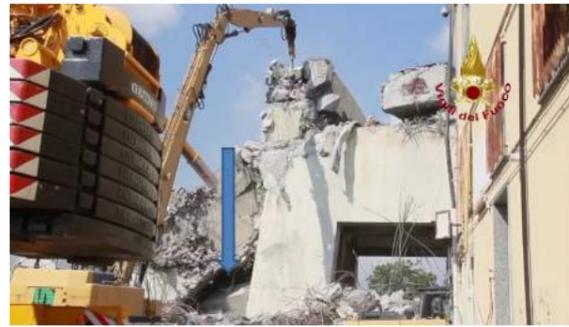
Fig. 19

Sotto all'impalcato si vede il frammento di un puntone.

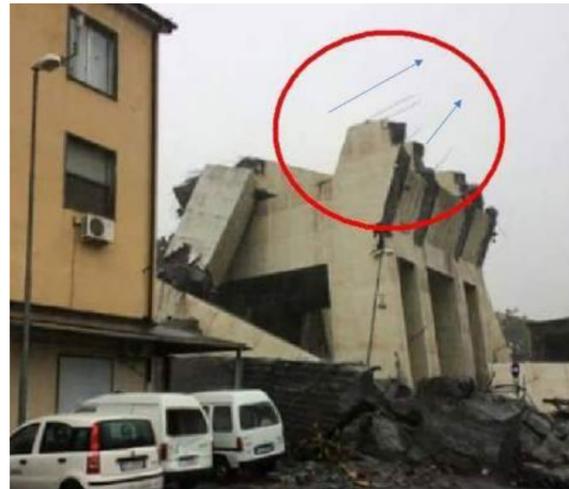
Fig. 20

Puntoni est troncati di netto, tondini d'acciaio tesati nella direzione del vettore.

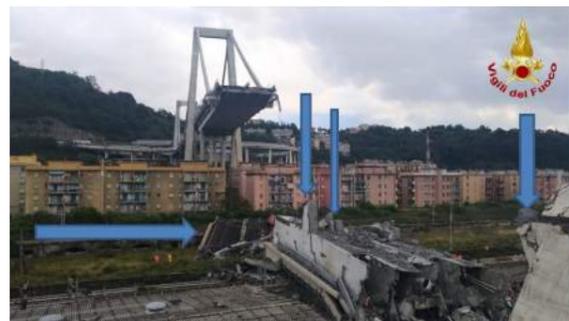
Fig. 21

Carreggiata verso Genova ribaltata di 180°, trave Gerber non ribaltata ma fuori asse, sotto alla pila 10. In queste immagini è racchiusa gran parte della verità, ma forse l'Italia è troppo debole perché le possa essere detta; comunque è opportuno specificare la dimensione della sezione di ogni "puntone": m. 2,00 x m 1,20 e ricordare che è stata necessaria una grande fatica, un gran lavoro durato mesi e mesi per demolire il solidissimo castelletto di base della pila 9, in ottimo stato di conservazione, manufatto solidissimo, tutt'altro che fatiscente, e poi il tritolò. Tutto ciò mentre mancano di manutenzione le ex strade statali, le ferrovie, manca il raddoppio di binari su linee strategiche, mancano piattaforme di scambio intermodale; abbiamo tracciati ferroviari e relativi

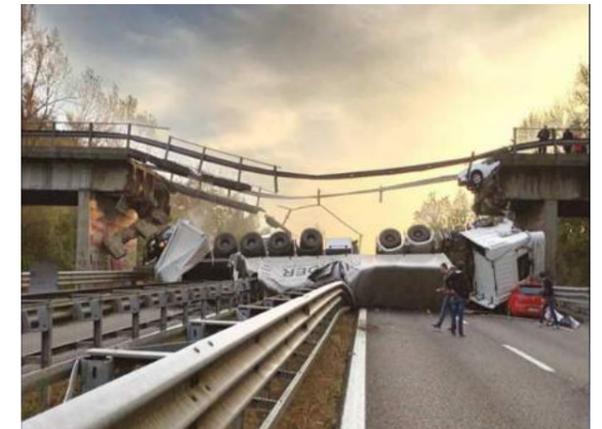
Fig. 14 -Esempio di riduzione della capacità portante dovuta alla corrosione delle armature

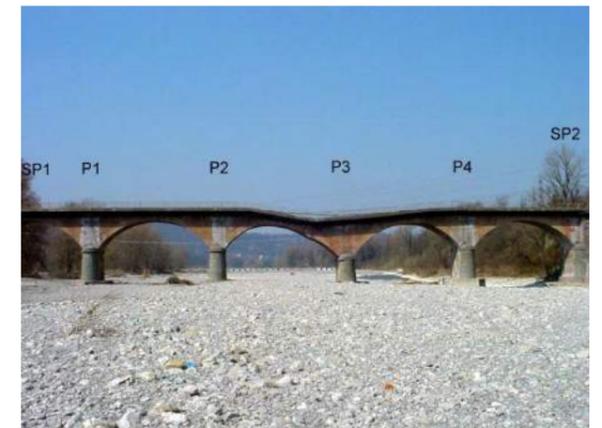
Fig. 15 -Esempio di riduzione della capacità portante dovuta al cedimento di una pila
